Отчёт о диагностике

2019 PEUGEOT 2008 Allure

Детали диагностики

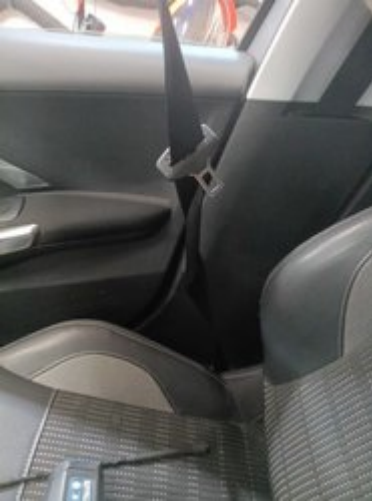
- ✔ **1. Сиденья:** Ремни безопасности - Функционирование и механизм блокировки

- ✓ 1. Заменить Фонари На Стране Автомобиля
- ✓ 2. Заменить Ремни Безопасности / Крепления

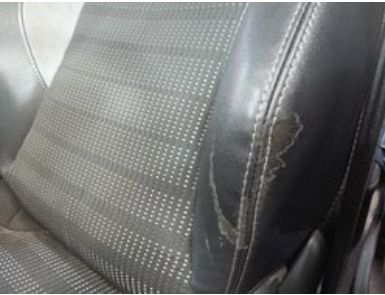
- ✔ **2. Сиденья:** Все Сиденья - Состояние

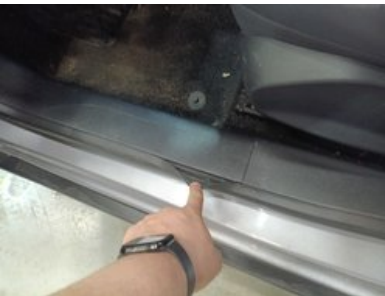
- ✔ **3. Двери:** Резиновые Уплотнители Дверей

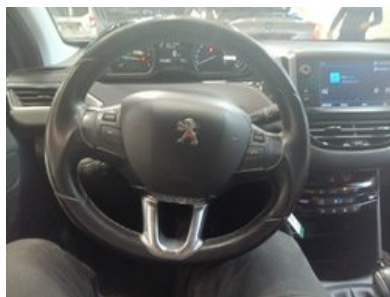
✓ **4. Передняя часть:** Рулевое колесо - Состояние

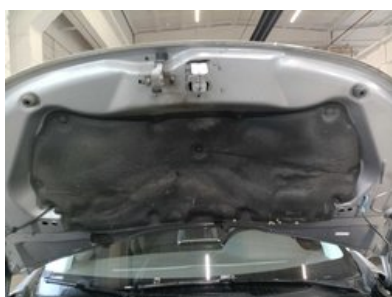
✓ **1. Передняя часть:** Шумоизоляция Капота - Состояние

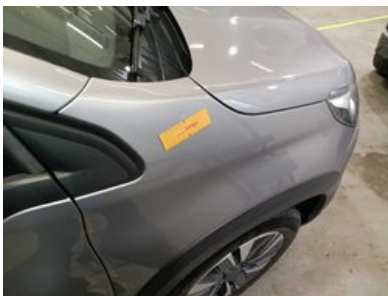
✓ **6. Боковая сторона:** Левая и Правая Сторона - Визуальные Повреждения и Царапины

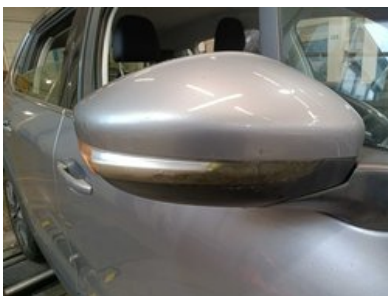
✓ **7. Освещение:** Боковые Габаритные Огни - Основное Функционирование, Повреждения и Цвет

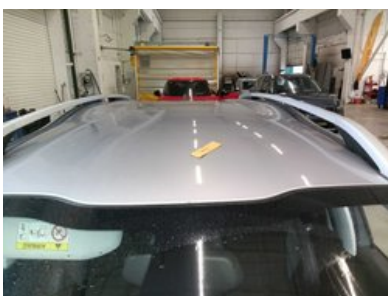
✓ **8. Прочее:** Крыша - Визуальные повреждения (например, от града)

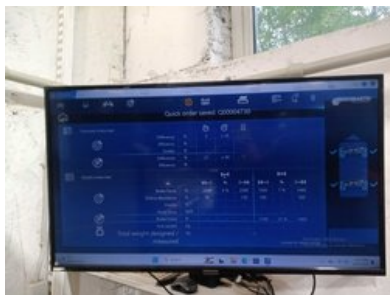
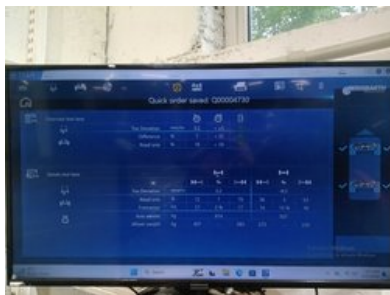
✓ 1. Результаты Тестовой Линии Тормозов

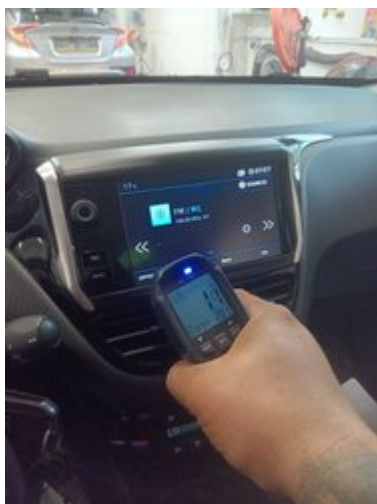
✓ 4. Измерение Кондиционирования Воздуха
