# Отчёт о диагностике

## 2021 TOYOTA COROLLA Active

### Детали диагностики

### Сводка выявленных неисправностей

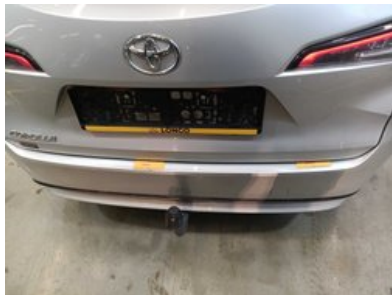
✓ **3. Задняя часть:** Задний бампер - Состояние и выравнивание

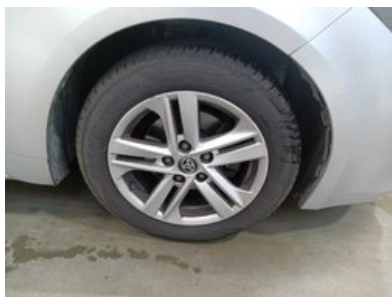
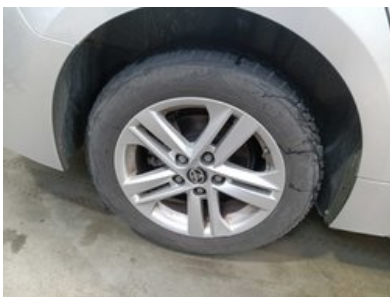
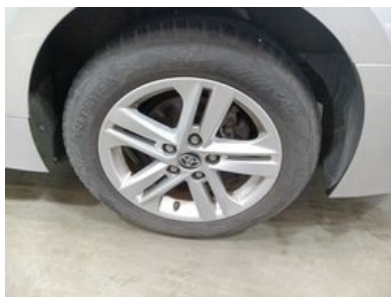
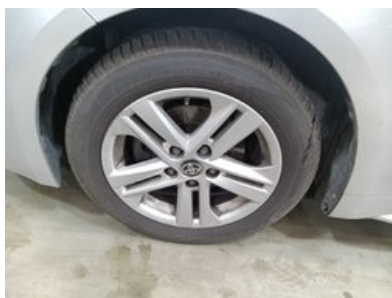
✓ **5. Боковая сторона:** Колеса - Состояние

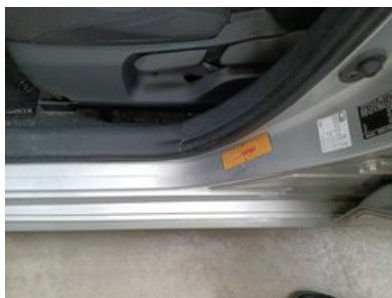
✓ **6. Боковая сторона:** Левая и Правая Сторона - Визуальные Повреждения и Царапины

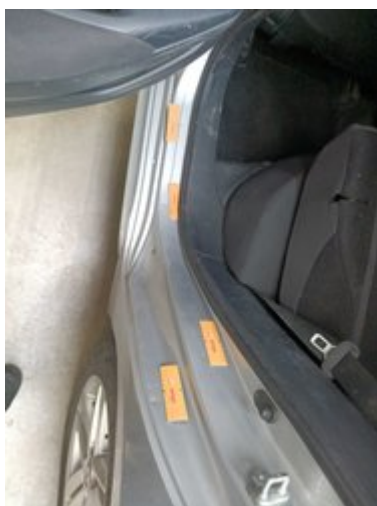
✓ **7. Боковая сторона:** Левая и Правая Сторона - Визуальные Повреждения и Царапины
