# Отчёт о диагностике

## 2021 TOYOTA COROLLA Business Plus

### Детали диагностики

### Сводка выявленных неисправностей

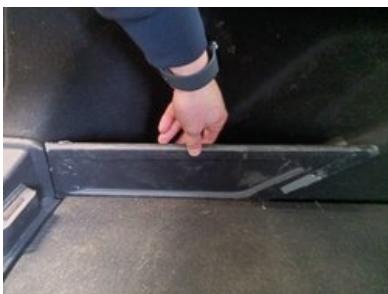
- ✔ 1. **Внутри:** Отделочные элементы - Состояние

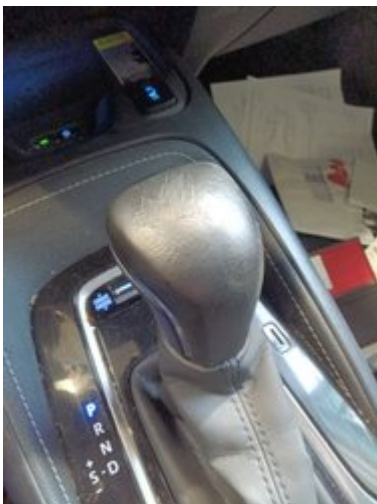
- ✓ **2. Внутри:** Чехол Рычага КПП и Ручка Переключения Передач - Состояние

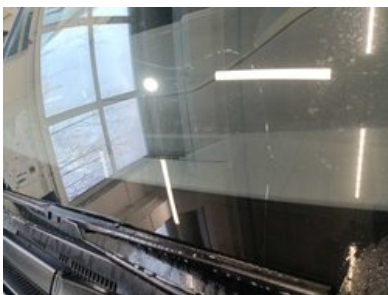
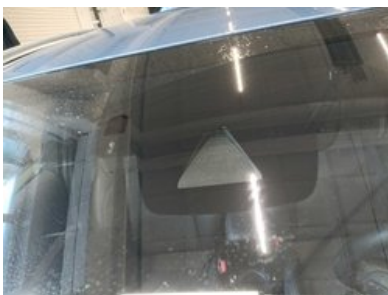
- ✓ **1. Передняя часть:** Целостность ветрового стекла - Без повреждений, исключая техосмотр

- ✓ 1. Замена Лобового Стекла

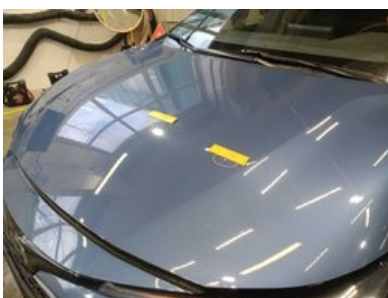
- ✓ **2. Передняя часть:** Капот - Визуальные Повреждения

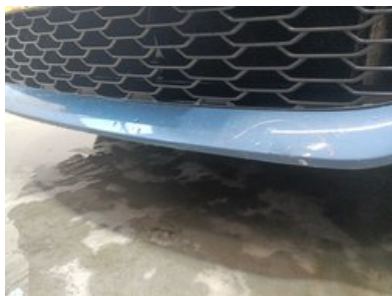
✔ **3. Передняя часть:** Передний Бампер - Состояние и Выравнивание

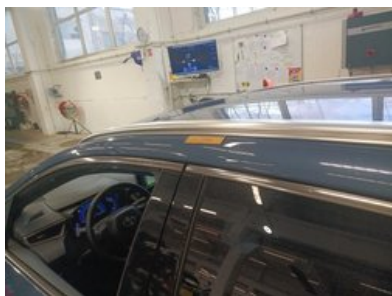
✔ **4. Боковая сторона:** Левая и Правая Сторона - Визуальные Повреждения и Царапины

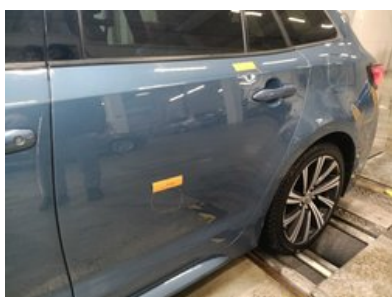
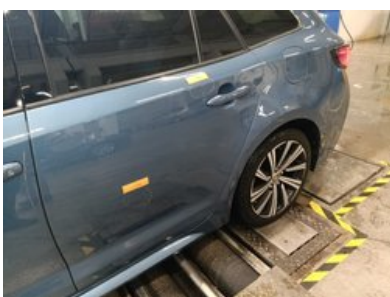
✔ **5. Боковая сторона:** Левая и Правая Сторона - Визуальные Повреждения и Царапины

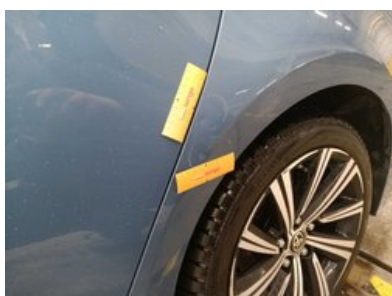
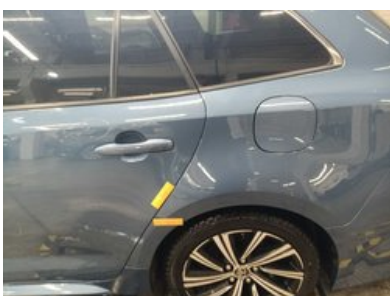
✔ **6. Боковая сторона:** Левая и Правая Сторона - Визуальные Повреждения и Царапины

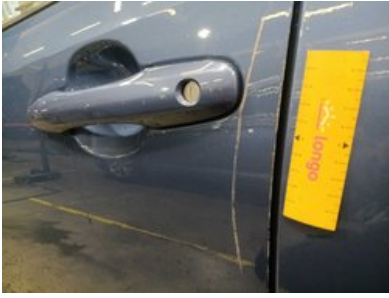
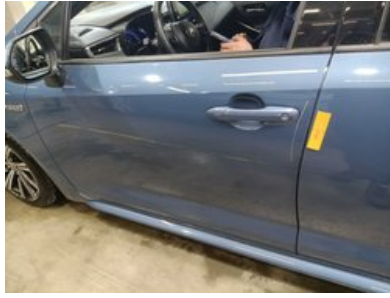
✔ **7. Боковая сторона:** Левая и Правая Сторона - Визуальные Повреждения и Царапины

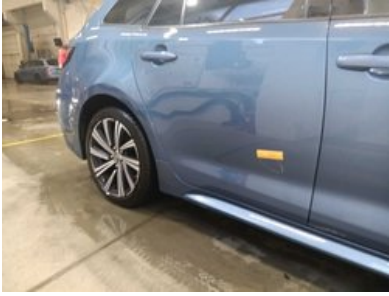
✔ **8. Боковая сторона:** Левая и Правая Сторона - Визуальные Повреждения и Царапины

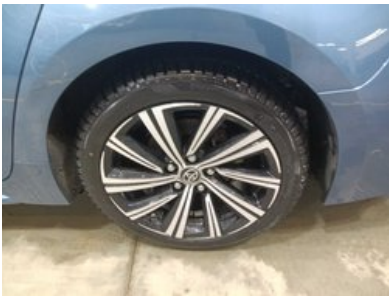
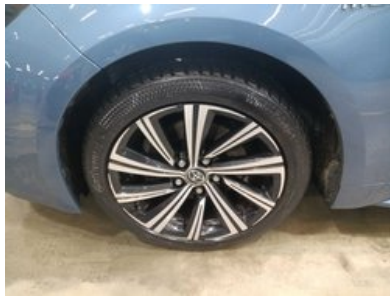
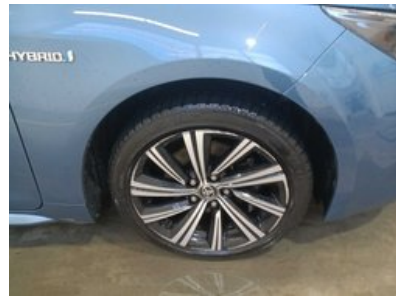
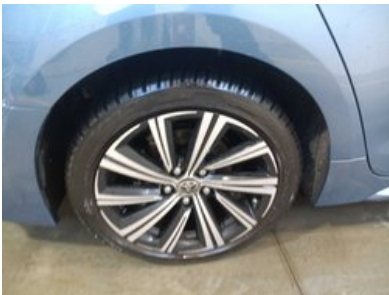
✔ **9. Боковая сторона:** Колеса - Состояние

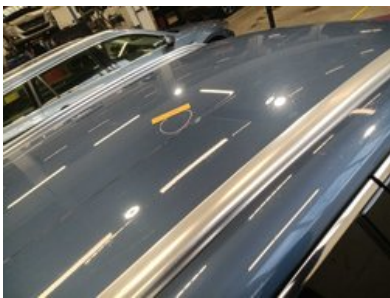
- ✓ **10. Прочее:** Крыша - Визуальные повреждения (например, от града)

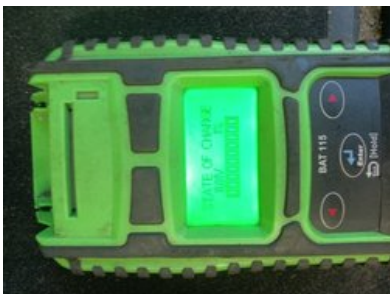
- ✓ **2. ДРУГОЕ:** Зарядить Аккумулятор

- ✓ 1. Зарядить Аккумулятор
- ✓ 2. Замена Масла и Фильтра Двигателя

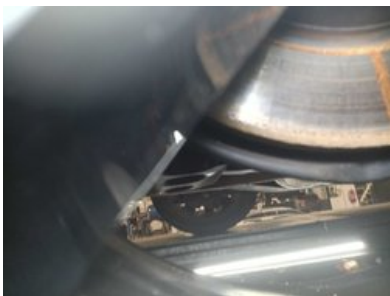
- ✓ **3. ТОРМОЗА:** Задний Тормозной Диск (Оба)

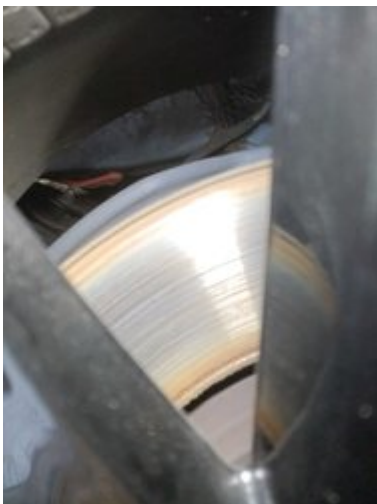
✓ **4. ТОРМОЗА:** Передние Тормозные Диски Оба
