# Отчёт о диагностике

## 2019 PEUGEOT 3008 GT Line

### Детали диагностики

### Сводка выявленных неисправностей

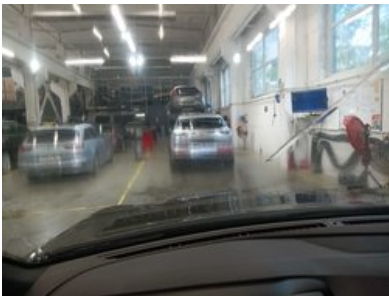
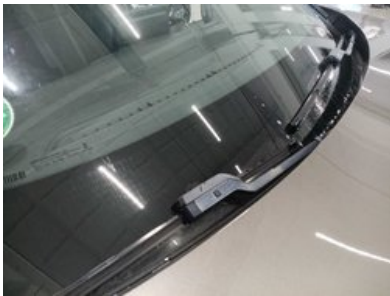
✔ **1. Передняя часть:** Резина и Рычаг Стеклоочистителя (Передний и Задний) - Состояние

- ✓ 1. Заменить Передний Дворник (Механический)
- ✓ 2. Замена Масла и Фильтра Двигателя

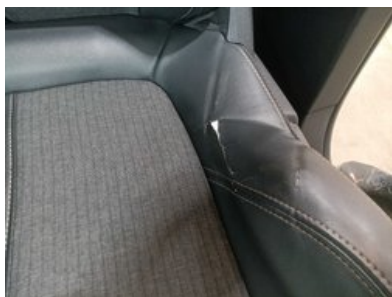
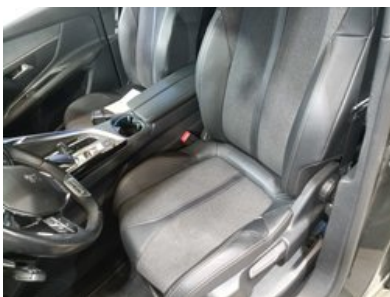
✓ **2. Сиденья:** Все Сиденья - Состояние

- ✓ 1. Зашить Переднее Сиденье

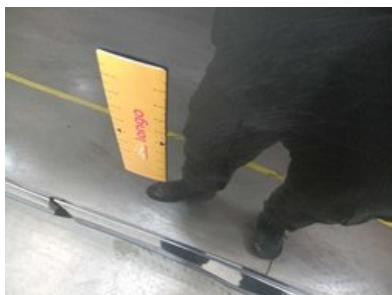
✓ **1. Прочее:** Дополнительные Работы по Полировке

- ✓ 1. Мойка кузова
- ✓ 2. Полная глубокая чистка салона с использованием только гипоаллергенных средств
- ✓ 3. Полировка кузова после чистки

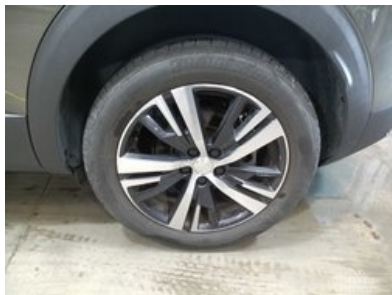
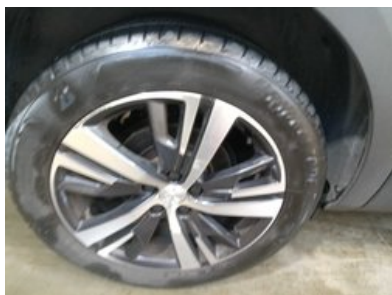
✓ **2. Боковая сторона:** Колеса - Состояние

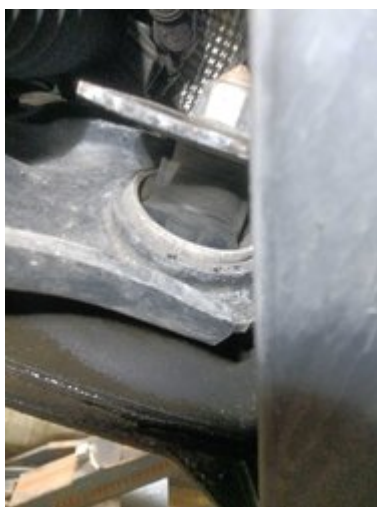
✓ **2. ПОДВЕСКА:** Нижний Рычаг Подвески Задний Обе
