# Отчёт о диагностике

## 2019 PEUGEOT 3008 GT Line

### Детали диагностики

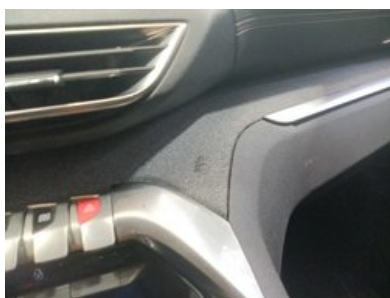
- ✔ **1. Передняя часть:** Отделочные элементы - Состояние

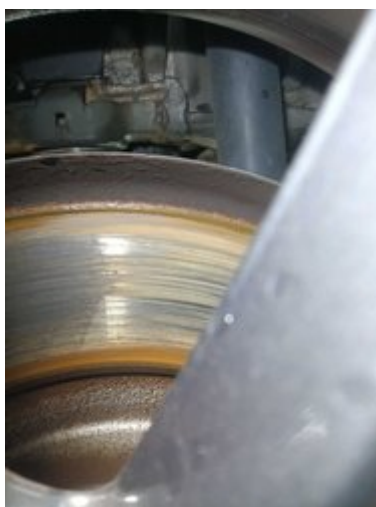
- ✔ **1. ТОРМОЗА:** Задний Тормозной Диск (Оба)

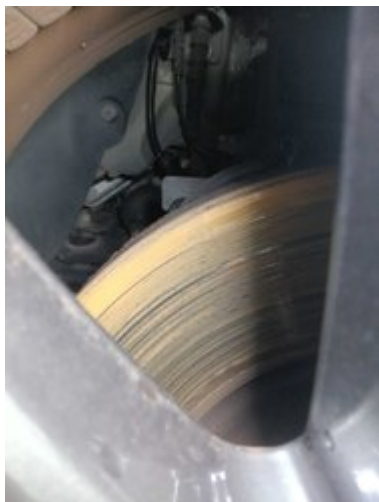
✓ **2. ТОРМОЗА:** Передние Тормозные Диски Оба
