# Отчёт о диагностике

## 2018 HYUNDAI IONIQ Executive

В ходе комплексной диагностики, проведённой Longo, 7 неисправности были выявлены в транспортном средстве.

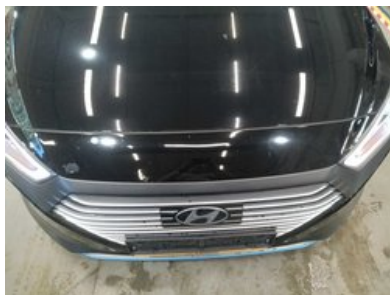
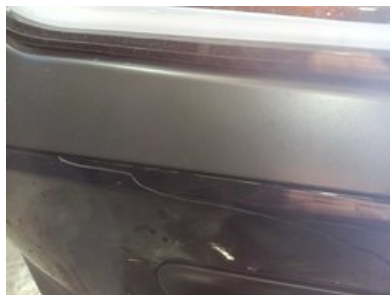
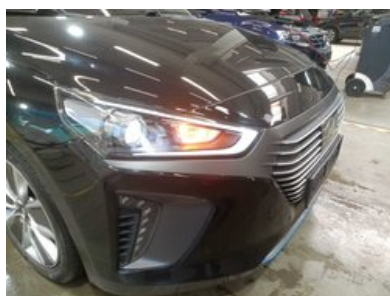
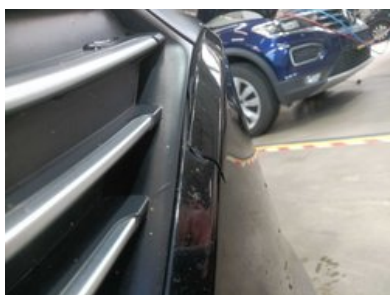
### ✓ 1. Передняя часть: Передний Бампер - Состояние и Выравнивание

- ✓ 1. Покраска Переднего Бампера

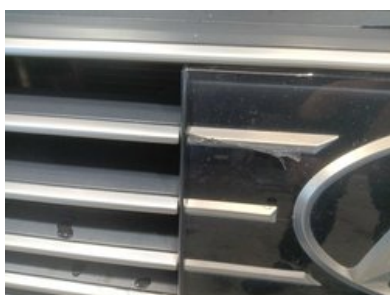
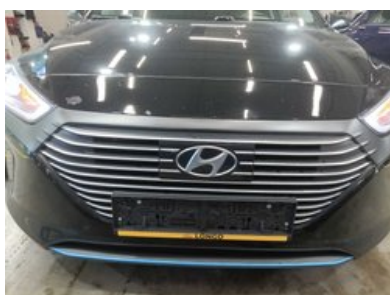
### ✓ 2. Передняя часть: Передняя Решетка - Состояние

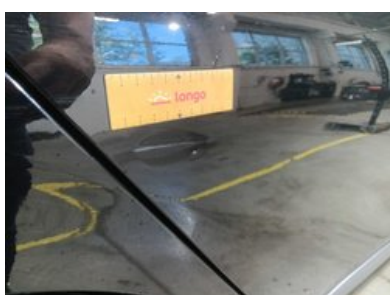
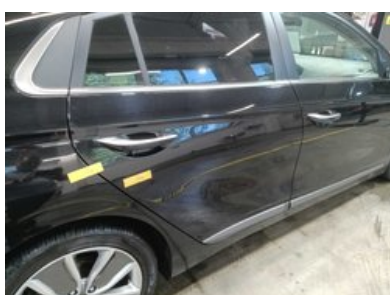
### ✓ 3. Боковая сторона: Левая и Правая Сторона - Визуальные Повреждения и Царапины
