# Отчёт о диагностике

## 2021 OPEL Grandland X ELEGANCE

### Детали диагностики

### Сводка выявленных неисправностей

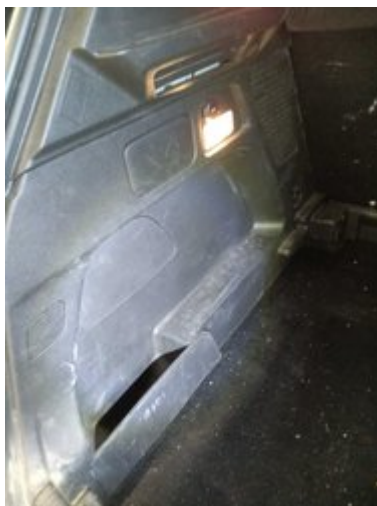
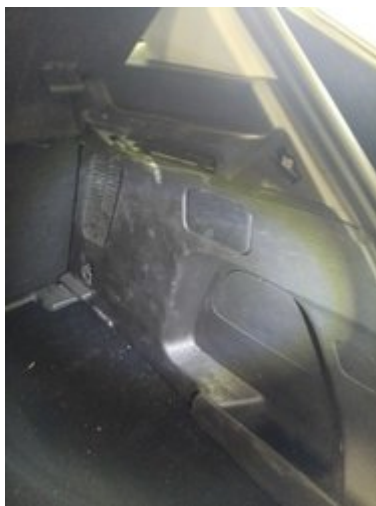
### ✓ 3. Внутри: Отделочные элементы - Состояние

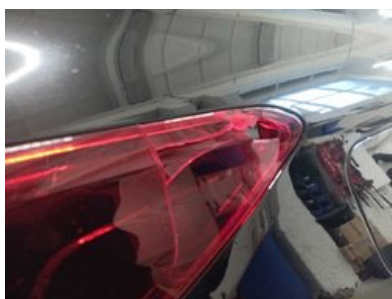
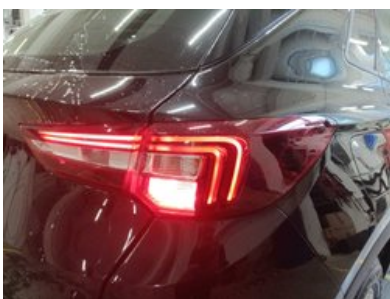
- ✓ **2. Освещение:** Задние фонари (Тормозные, противотуманные, поворотники) - Основное функционирование, повреждения и цвет

- ✓ 1. Покраска Руля
- ✓ 2. Крышка AdBlue
- ✓ 3. Заменить Задние Фонари

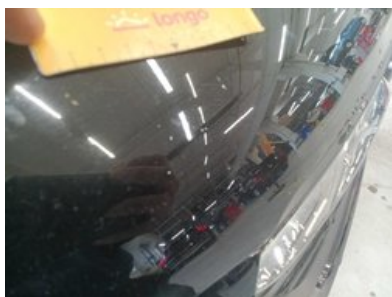
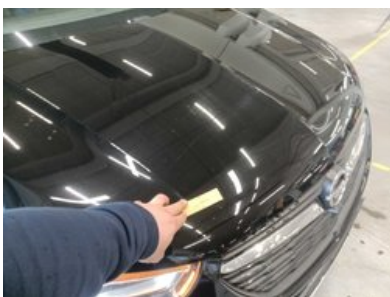
- ✓ **3. Передняя часть:** Капот - Визуальные Повреждения

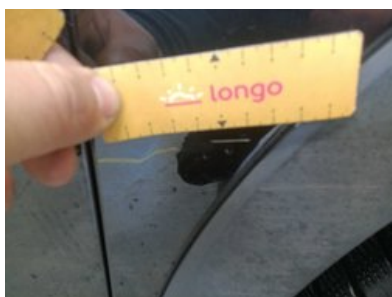
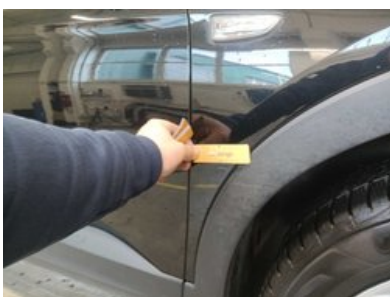
- ✓ **4. Боковая сторона:** Левая и Правая Сторона - Визуальные Повреждения и Царапины

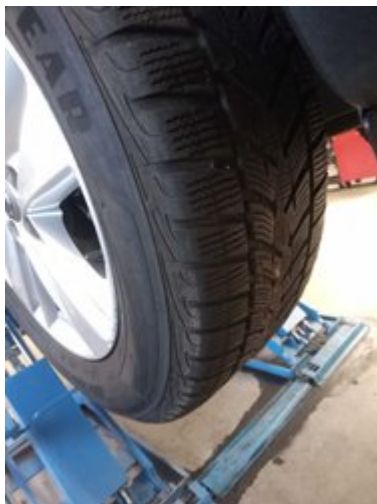
- ✓ **1. ДРУГОЕ:** Зарядить Аккумулятор
- ✓ **2. ДРУГОЕ:** Замена Масла и Фильтра Двигателя
- ✓ **3. ДРУГОЕ:** Заменить Шины

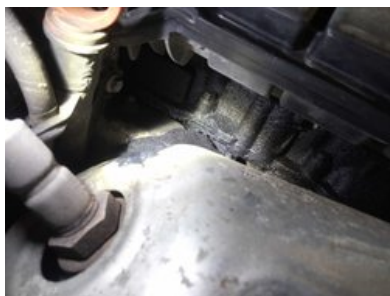
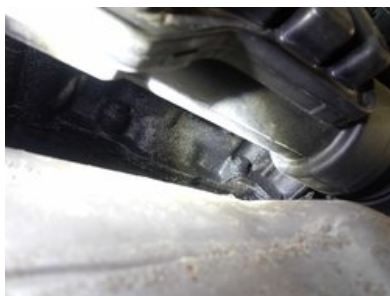
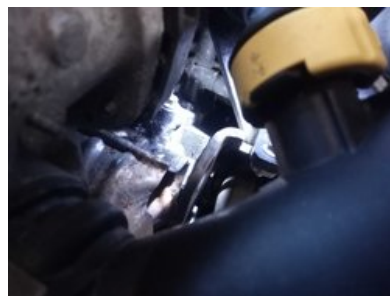
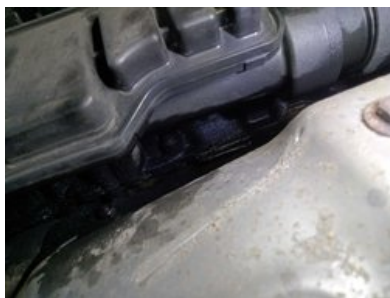
- 
- ✓ **4. ДРУГОЕ:** Ремонт Распредвала Двигателя "Sandwich"

- ✓ 1. Ремонт Распредвала Двигателя "Sandwich"
- ✓ 2. Ремень Привода Распредвала
- ✓ 3. Заменить Шины
- ✓ 4. Аккумулятор
- ✓ 5. Замена Масла и Фильтра Двигателя
- ✓ 6. Зарядить Аккумулятор
- ✓ 7. Винты Нижней Крышки Двигателя

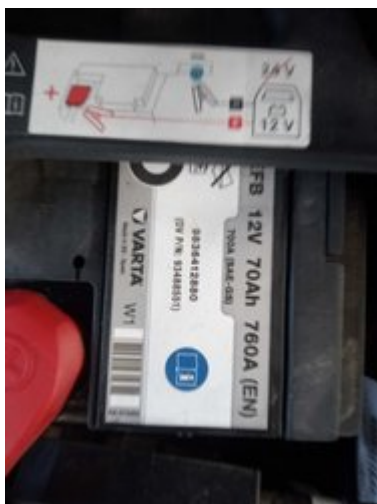
✓ **5. ОБЩАЯ ЭЛЕКТРИКА:** Аккумулятор

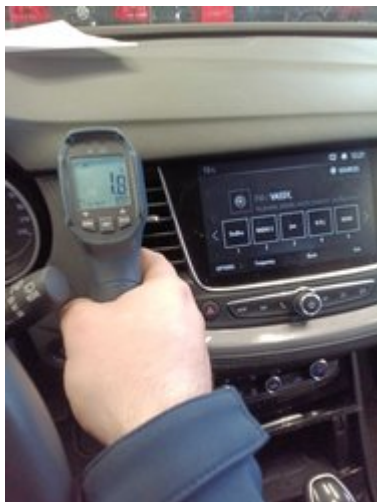
✓ **3. Измерение Кондиционирования Воздуха**
