# Отчёт о диагностике

## 2019 PEUGEOT 3008 Access

### Детали диагностики

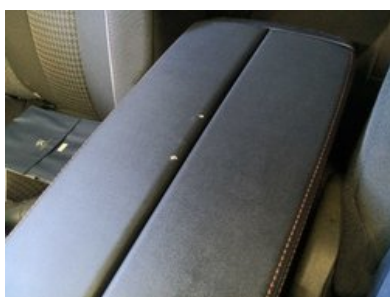
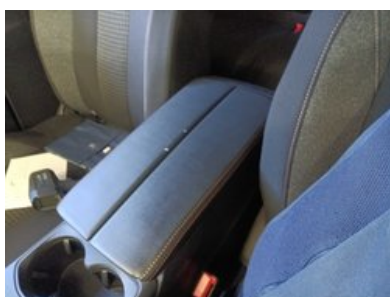
- ✓ **2. Внутри:** Подлокотник - Работа и Состояние

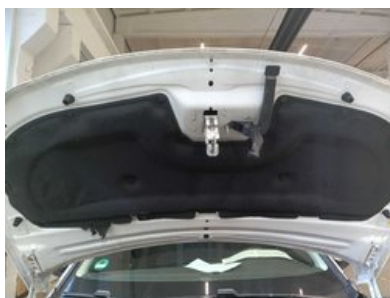
✓ **1. Передняя часть:** Шумоизоляция Капота - Состояние

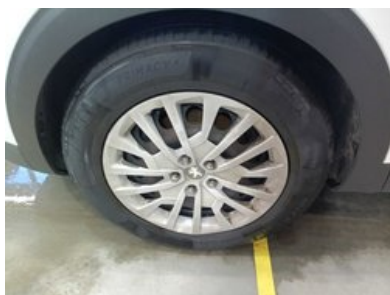
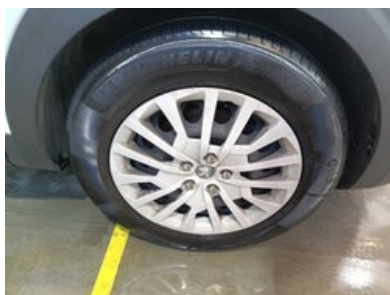
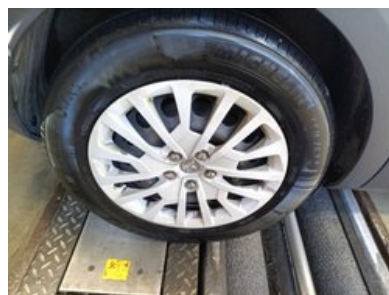
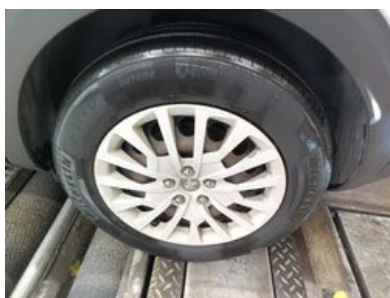
✓ **2. Боковая сторона:** Колеса - Состояние
