# Отчёт о диагностике

## 2016 OPEL ZAFIRA TOURER Business+

# Отчёт о подготовке и ремонте

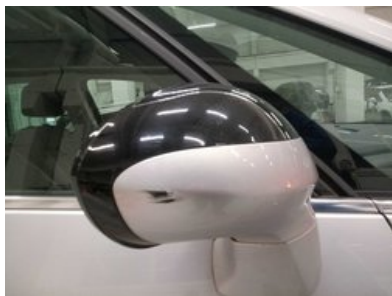
- ✓ **3. Боковая сторона:** Наружные Зеркала - Целостность Зеркала и Крепление к Автомобилю

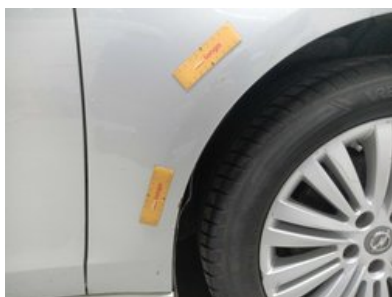
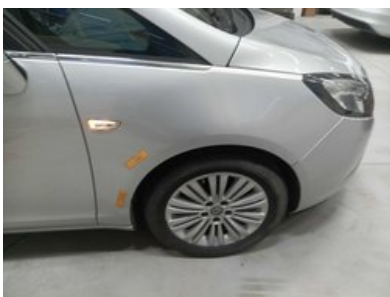
- ✓ **4. Боковая сторона:** Левая и Правая Сторона - Визуальные Повреждения и Царапины

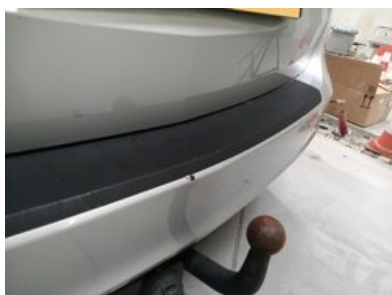
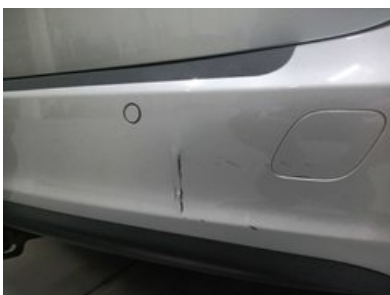
- ✓ **5. Задняя часть:** Задний бампер - Состояние и выравнивание

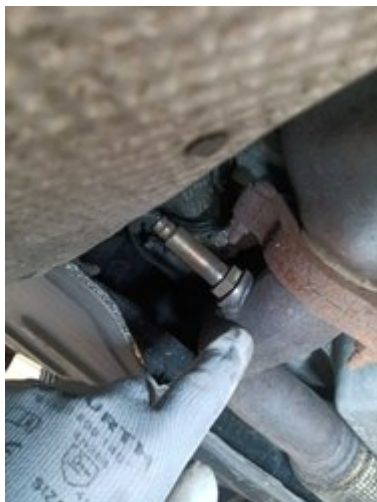
✓ **10. ВЫХЛОПНАЯ СИСТЕМА:** Лямбда Датчик

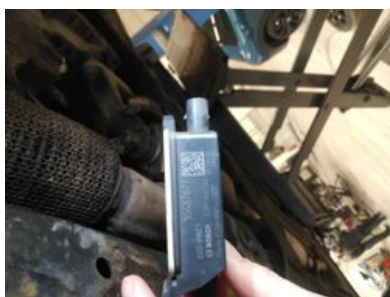
✓ **11. ВЫХЛОПНАЯ СИСТЕМА:** Датчик

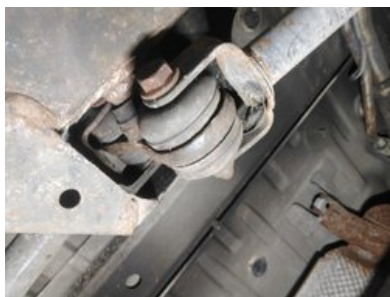
✓ **12. ПОДВЕСКА:** Стойки Заднего Стабилизатора
