# Отчёт о диагностике

## 2021 SKODA ENYAQ 82 kWh

Проверено сертифицированной диагностикой Longo Shared Service: Mindaugas G., Arnas S.

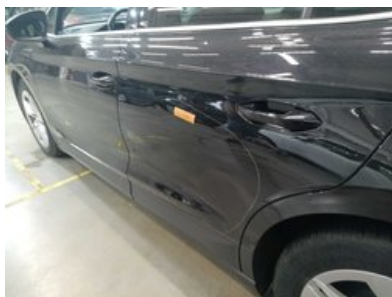
✓ **7. Боковая сторона:** Левая и Правая Сторона - Визуальные Повреждения и Царапины
