Отчёт о диагностике

2018 OPEL CROSSLAND X Innovation

Детали диагностики

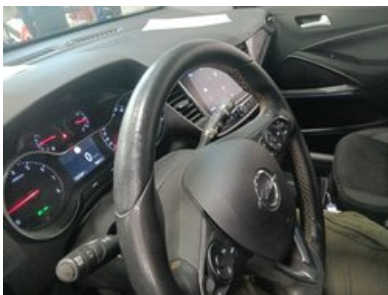
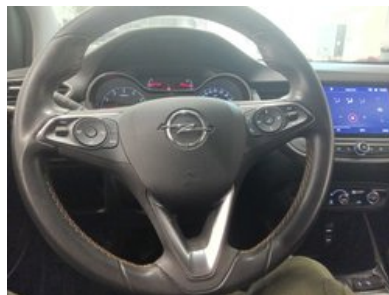
✔ 1. **Передняя часть:** Рулевое колесо - Состояние

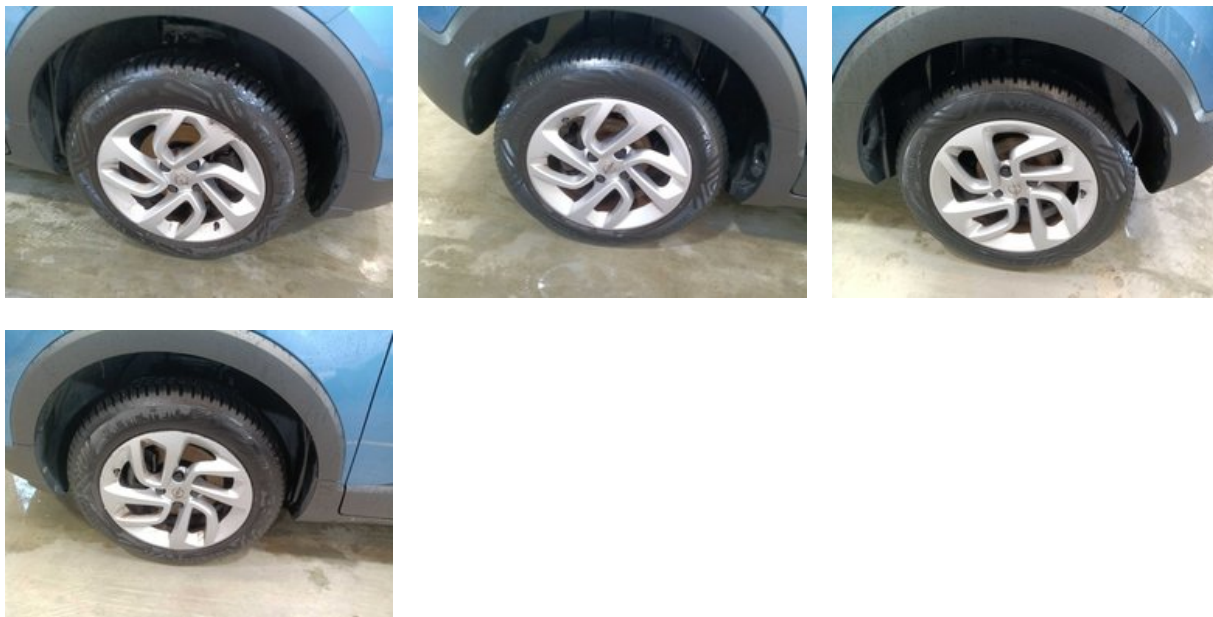
✓ 1. Боковая сторона: Колеса - Состояние

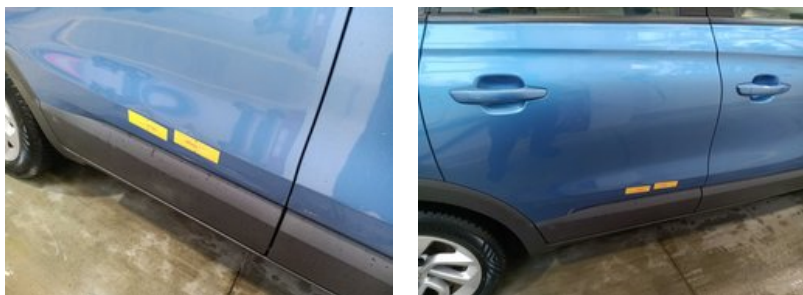
✓ 2. Боковая сторона: Левая и Правая Сторона - Визуальные Повреждения и Царапины

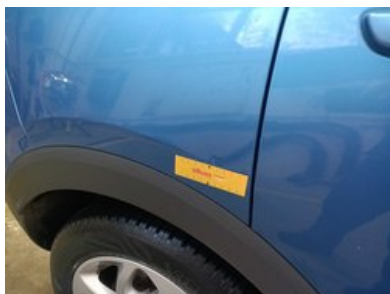
✓ 3. Боковая сторона: Левая и Правая Сторона - Визуальные Повреждения и Царапины

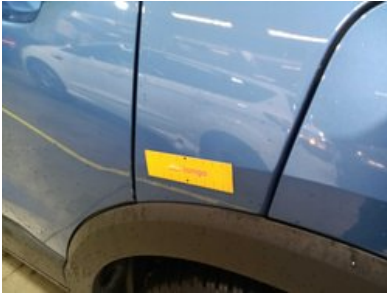
✔ **4. Боковая сторона:** Левая и Правая Сторона - Визуальные Повреждения и Царапины

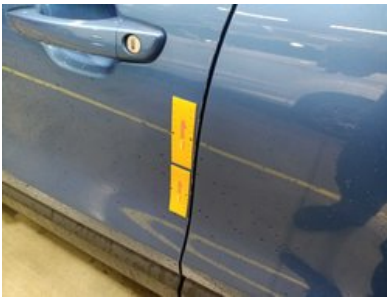
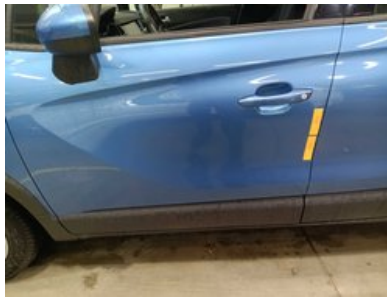
✔ **5. Боковая сторона:** Левая и Правая Сторона - Визуальные Повреждения и Царапины

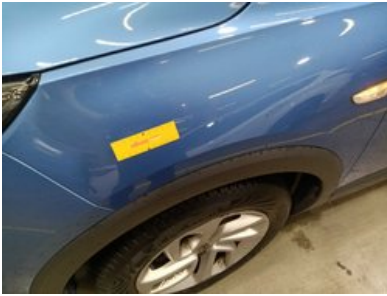
✔ **6. Боковая сторона:** Левая и Правая Сторона - Визуальные Повреждения и Царапины
