Отчёт о диагностике

2021 TOYOTA COROLLA Business

Сводка выявленных неисправностей

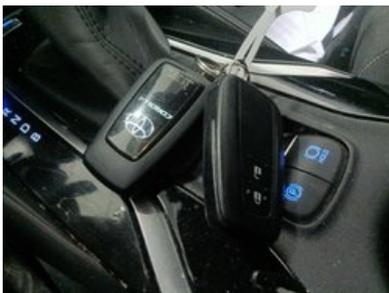
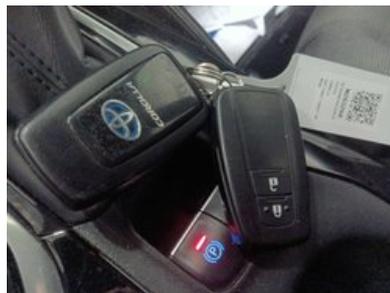
✔ **1. Внутри:** Аксессуары - Работоспособность и Состояние

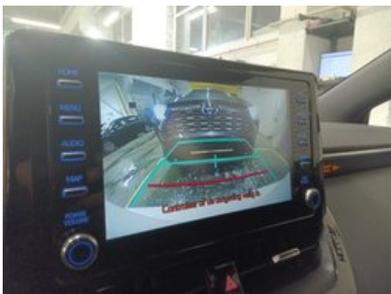
✓ **2. Внутри:** Аксессуары - Работоспособность и Состояние

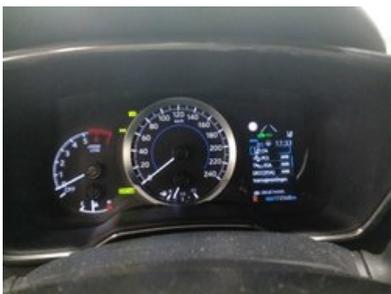
✓ **3. Внутри:** Аксессуары - Работоспособность и Состояние

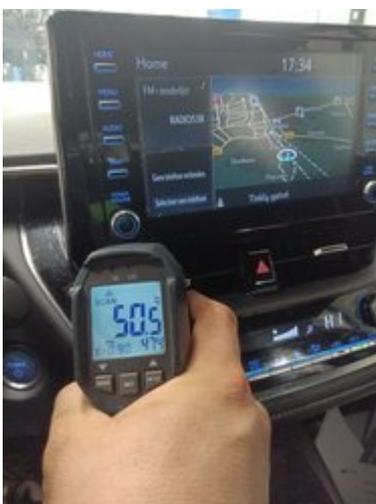
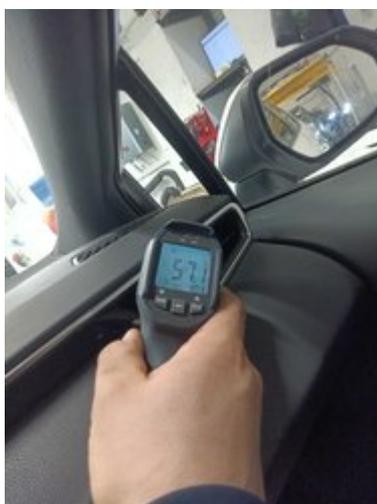
✓ **4. Внутри:** Аксессуары - Работоспособность и Состояние

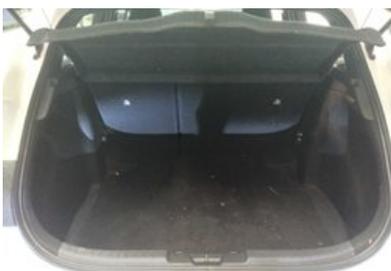
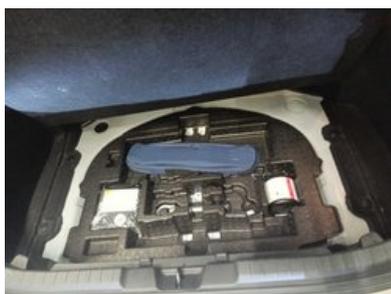
✓ **5. Внутри:** Аксессуары - Работоспособность и Состояние

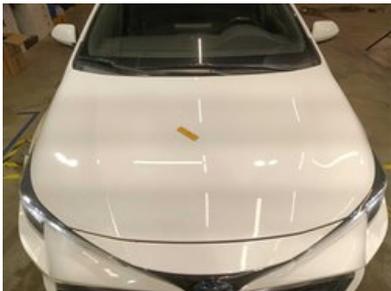
✓ 1. Передняя часть: Капот - Визуальные Повреждения

- ✓ 1. Покраска Капота
- ✓ 2. Покраска Переднего Бампера
- ✓ 3. Покраска Крыши
- ✓ 4. Держатель Бампера

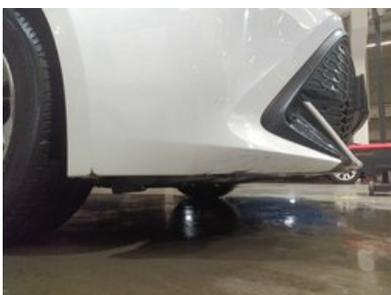
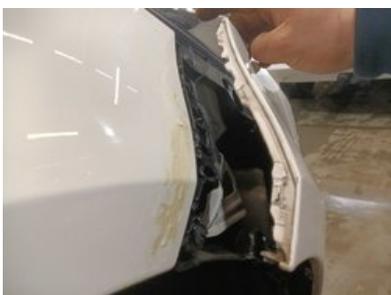
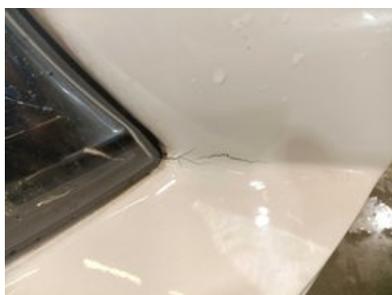
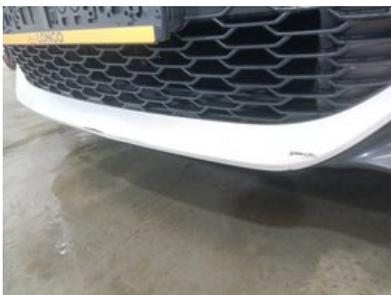
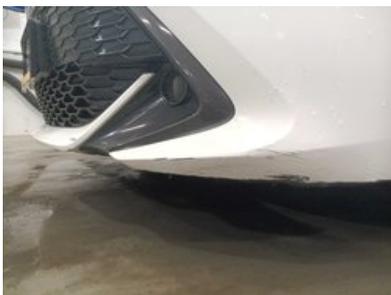
✓ 2. Передняя часть: Передний Бампер - Состояние и Выравнивание

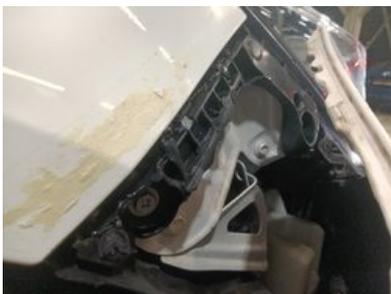
✓ 3. Передняя часть: Передний Бампер - Состояние и Выравнивание

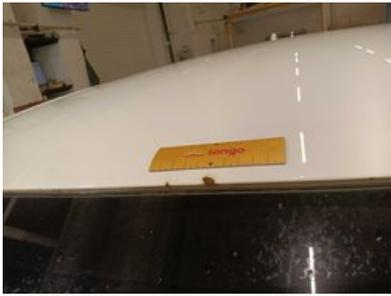
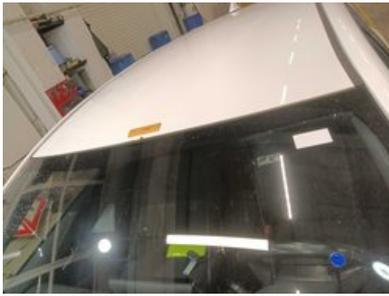
- ✔ **4. Прочее:** Крыша - Визуальные повреждения (например, от града)

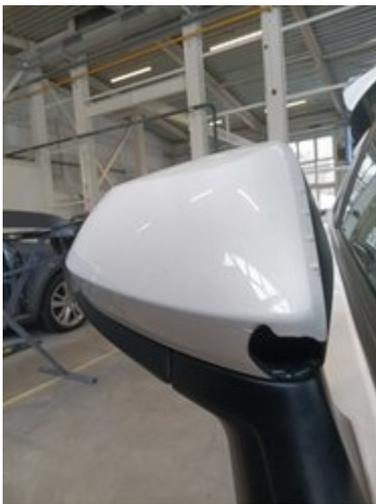
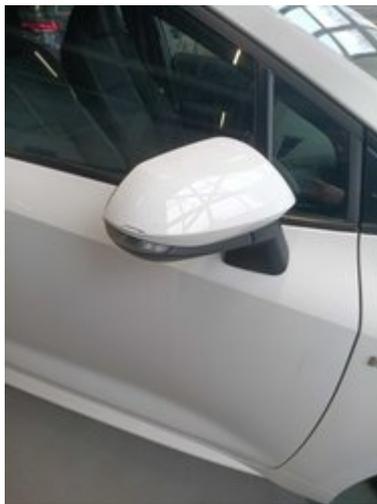
- ✔ **5. Боковая сторона:** Наружные Зеркала - Целостность Зеркала и Крепление к Автомобилю

- ✓ 1. Антенна
- ✓ 2. Заменить Крышку Зеркала

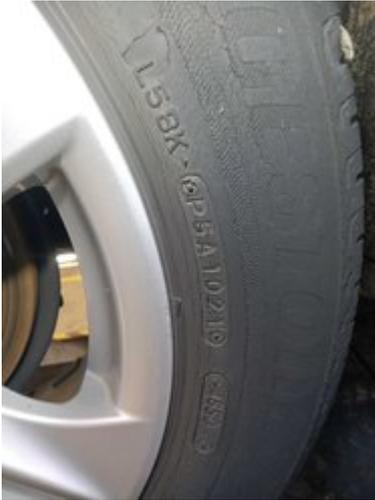
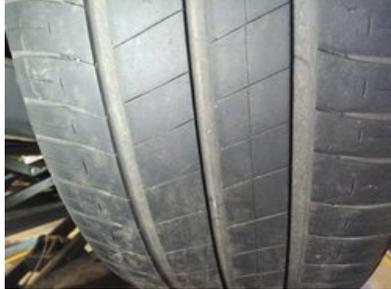
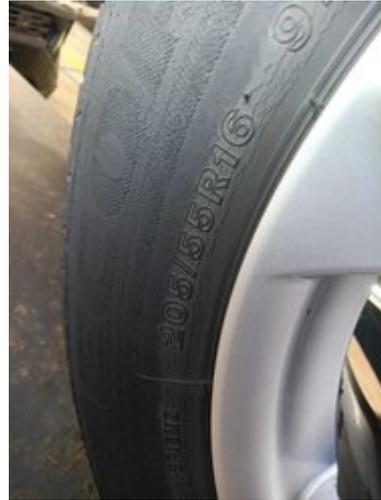
✓ **3. ДРУГОЕ:** Заменить Шины

- ✓ 1. Зарядить Аккумулятор
- ✓ 2. Замена Масла и Фильтра Двигателя
- ✓ 3. Крышка Масляного Поддона
- ✓ 4. Заменить Шины

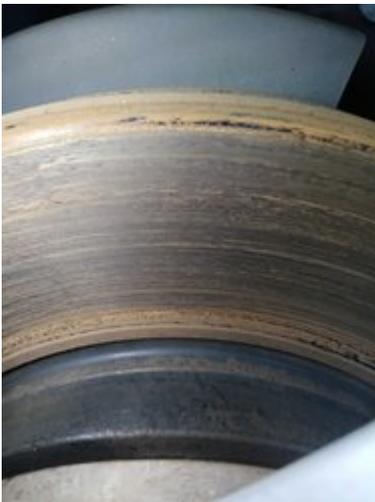
✓ **4. ТОРМОЗА:** Передние Тормозные Диски Оба

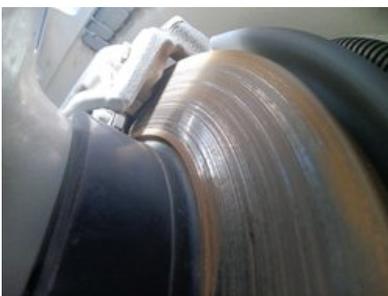
✓ **5. ТОРМОЗА:** Задний Тормозной Диск (Оба)

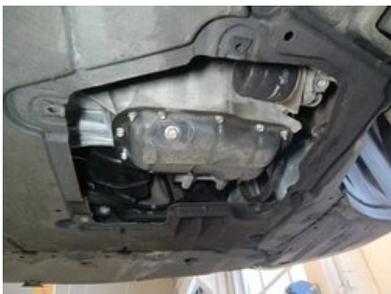
✓ **6. ДВИГАТЕЛЬ:** Крышка Масляного Поддона

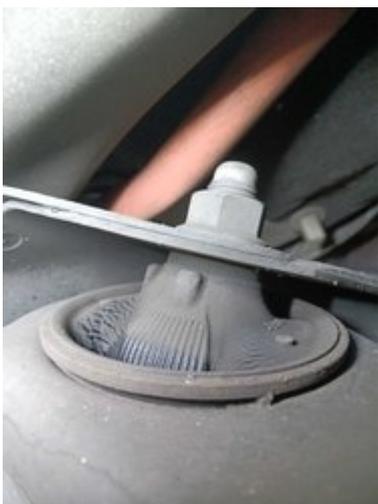
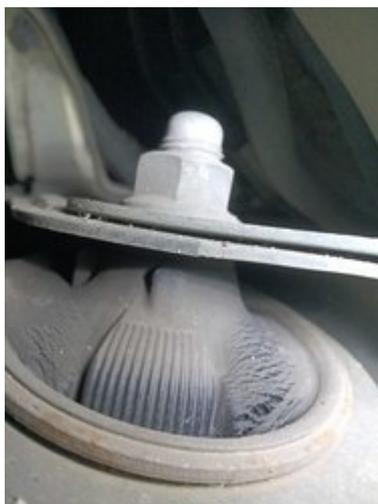
✓ **7. ПОДВЕСКА:** Нижний Рычаг Подвески
