# Отчёт о диагностике

## 2015 MITSUBISHI ASX Intense

### Детали диагностики

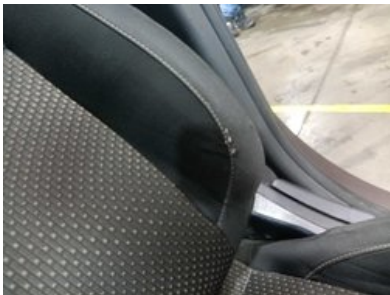
✔ 1. Сиденья: Все Сиденья - Состояние

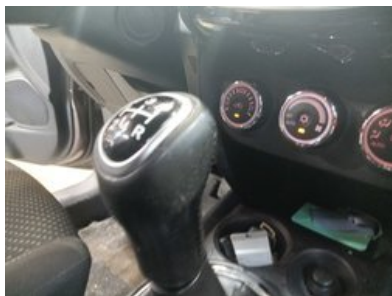
✓ **2. Внутри:** Чехол Рычага КПП и Ручка Переключения Передач - Состояние

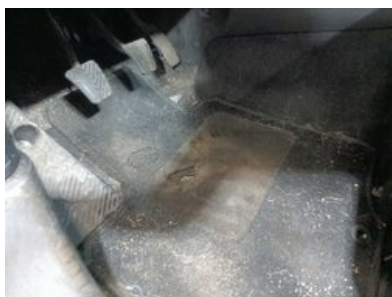
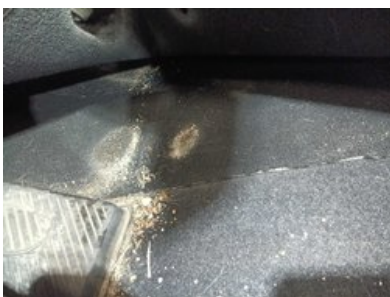
✓ **3. Внутри:** Коврики - Состояние

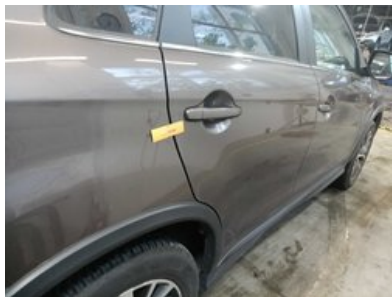
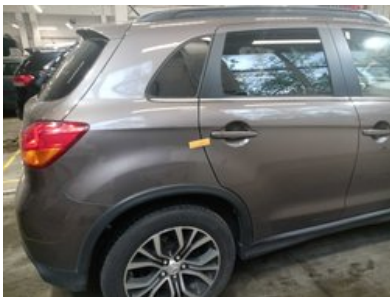
✓ **1. Боковая сторона:** Левая и Правая Сторона - Визуальные Повреждения и Царапины

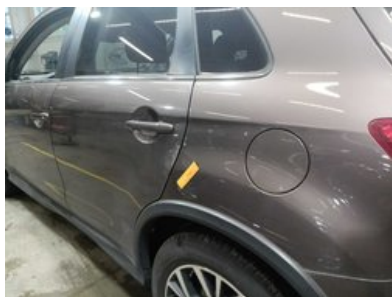
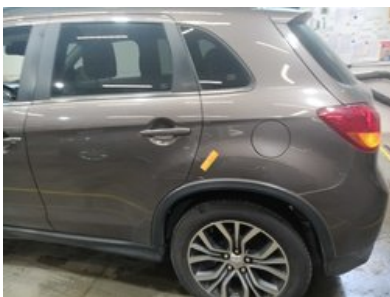
✓ **2. Боковая сторона:** Левая и Правая Сторона - Визуальные Повреждения и Царапины

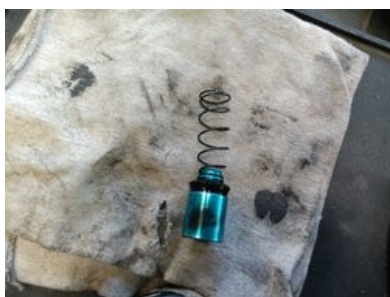
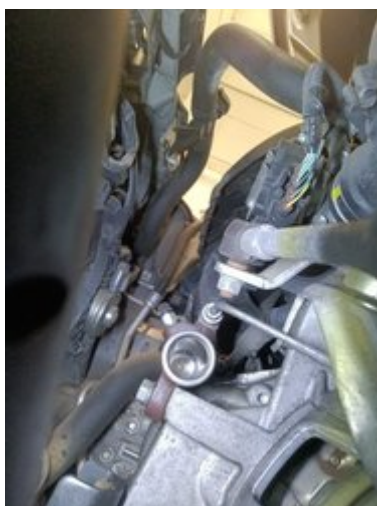
### ✓ 2. ДРУГОЕ:

### ✓ 3. МЕХАНИЧЕСКАЯ КОРОБКА ПЕРЕДАЧ: Тяга переключения передач
