# Отчёт о диагностике

## 2019 PEUGEOT 3008 GT Line

В ходе комплексной диагностики, проведённой Longo, 7 неисправности были выявлены в транспортном средстве.

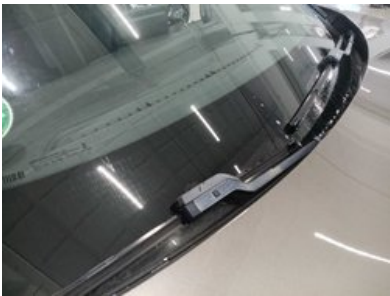
✔ **1. Передняя часть:** Резина и Рычаг Стеклоочистителя (Передний и Задний) - Состояние

- ✓ 1. Заменить Передний Дворник (Механический)
- ✓ 2. Замена Масла и Фильтра Двигателя
