# Отчёт о диагностике

## 2015 OPEL MOKKA Active

# Отчёт о подготовке и ремонте

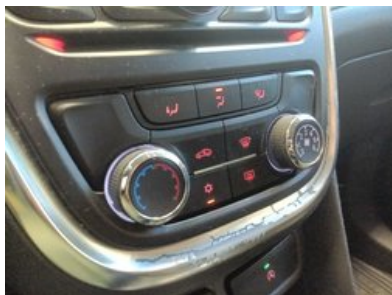
### ✓ 1. Передняя часть: Отделочные элементы - Состояние

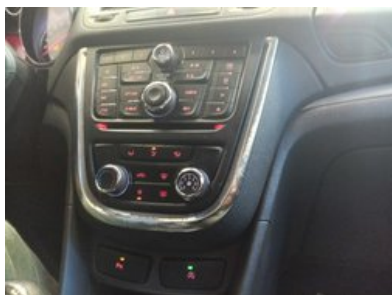
### ✓ 2. Передняя часть: Отделочные элементы - Состояние

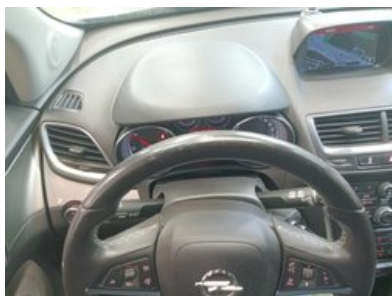
### ✓ 3. Передняя часть: Рулевое колесо - Состояние

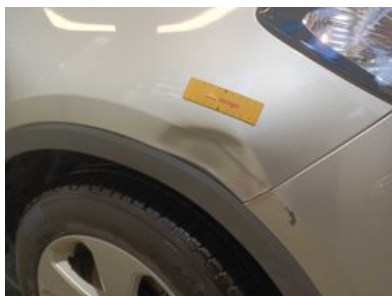
### ✓ 1. Боковая сторона: Левая и Правая Сторона - Визуальные Повреждения и Царапины

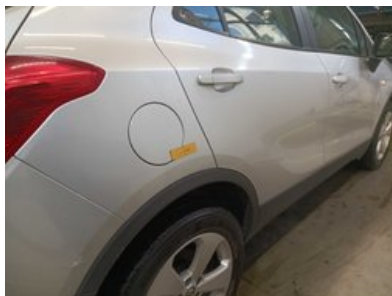
✓ **2. Боковая сторона:** Левая и Правая Сторона - Визуальные Повреждения и Царапины

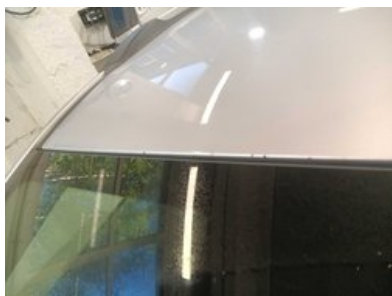
✓ **3. Прочее:** Крыша - Визуальные повреждения (например, от града)

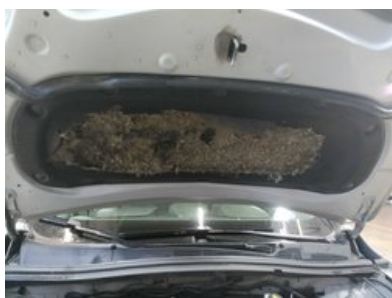
✓ **4. Передняя часть:** Шумоизоляция Капота - Состояние

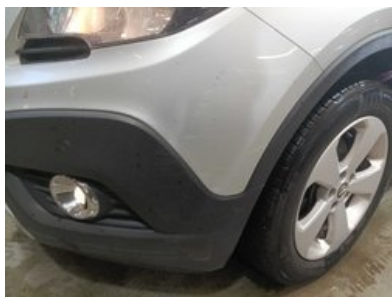
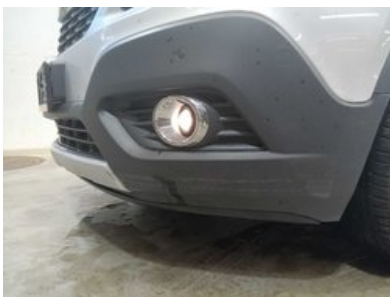
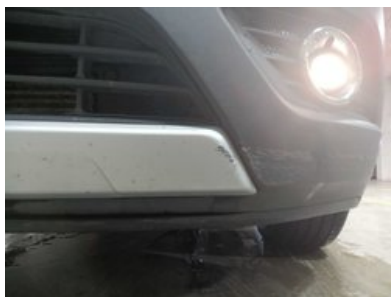
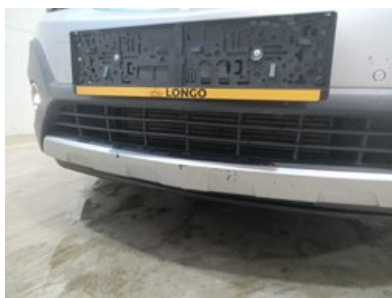
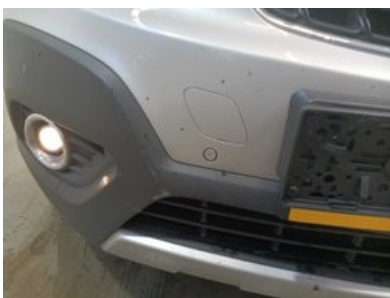
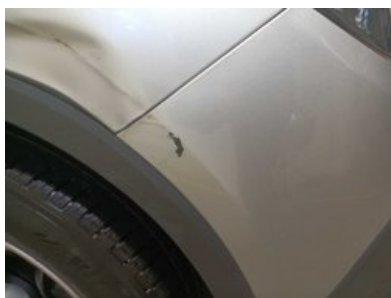
✓ **5. Передняя часть:** Передний Бампер - Состояние и Выравнивание

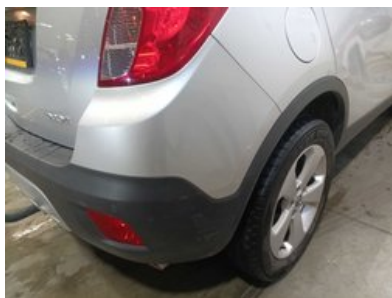
✓ **6. Задняя часть:** Задний бампер - Состояние и выравнивание

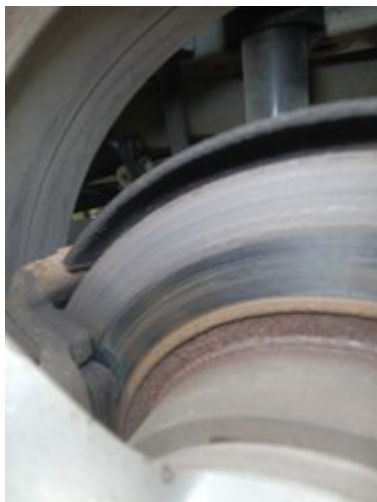
✓ **2. ТОРМОЗА:** Задний Тормозной Диск (Оба)

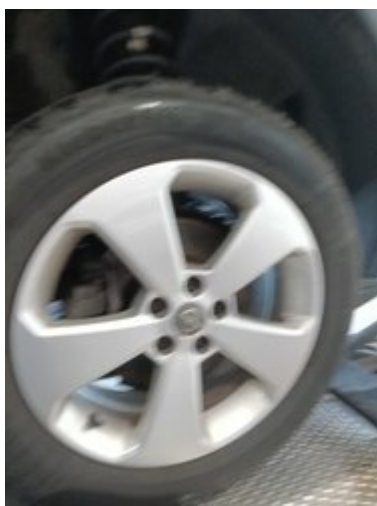
✓ **3. ГЛАВНАЯ ПЕРЕДАЧА, ВАЛ И ОСИ:** Комплект Подшипников Колеса

- ✓ 1. Наконечник Рулевой Тяги
- ✓ 2. Развал-Схождение Передних Колес (Схождение)
- ✓ 3. Шаровая Опора - Нижняя (Обе)
- ✓ 4. Комплект Ступичных Подшипников
- ✓ 5. Замена Масла и Фильтра Двигателя

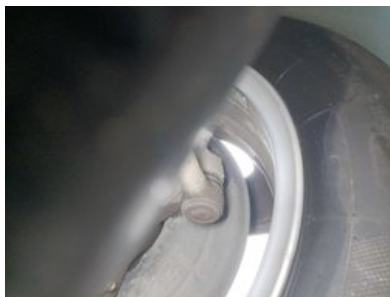
✓ **5. РУЛЕВОЕ УПРАВЛЕНИЕ:** Наконечник Рулевой Тяги
