# Отчёт о диагностике

## 2019 PEUGEOT 308 Allure

Пробег на дату завершения: 200 185 km

Проверено сертифицированной диагностикой Longo Shared Service: Eimantas A., Ugne D., Mindaugas G., Arnas S.

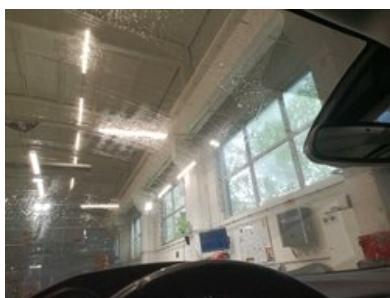
- ✓ **1. Передняя часть:** Резина и Рычаг Стеклоочистителя (Передний и Задний) - Состояние

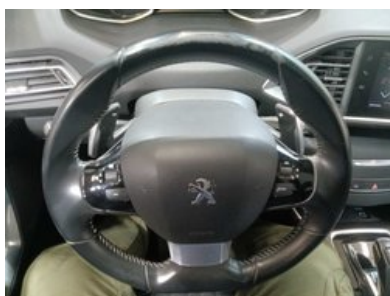
- ✓ **2. Передняя часть:** Рулевое колесо - Состояние

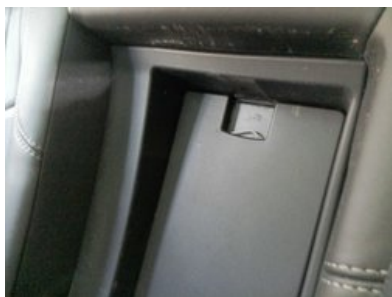
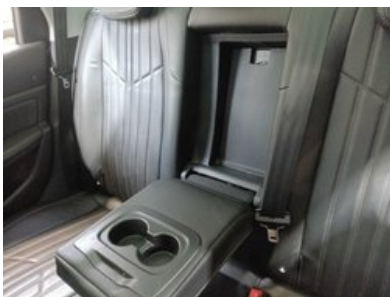
✓ **3. Внутри:** Подлокотник - Работа и Состояние

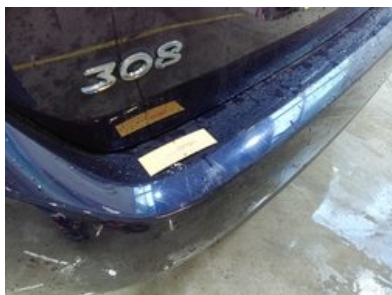
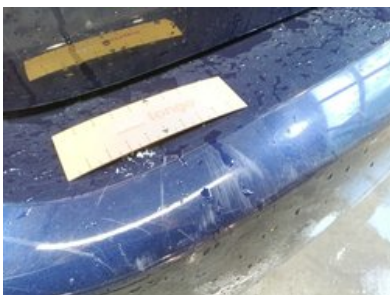
✓ **1. Задняя часть:** Задний бампер - Состояние и выравнивание

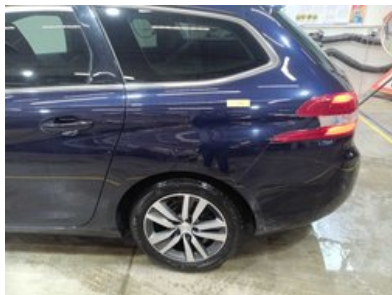
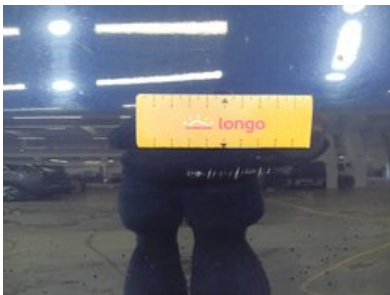
✓ **2. Боковая сторона:** Левая и Правая Сторона - Визуальные Повреждения и Царапины

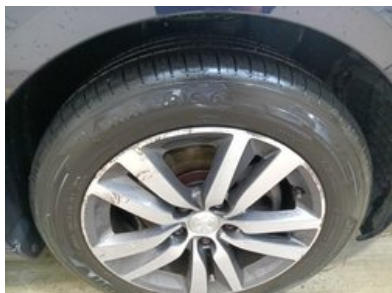
✓ **3. Боковая сторона:** Колеса - Состояние

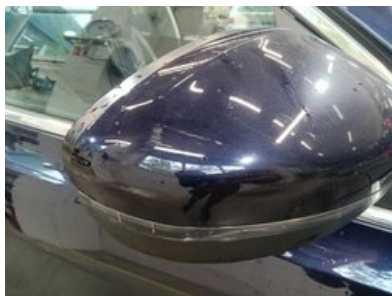
- ✓ **4. Боковая сторона:** Наружные Зеркала - Целостность Зеркала и Крепление к Автомобилю
