# Отчёт о диагностике

## 2019 PEUGEOT 2008 GT-Line

### Детали диагностики

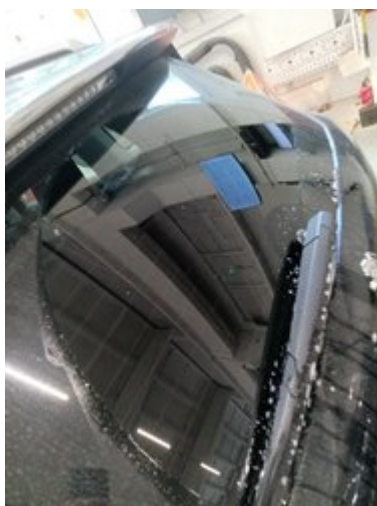
- ✔ **1. Передняя часть:** Резина и Рычаг Стеклоочистителя (Передний и Задний) - Состояние

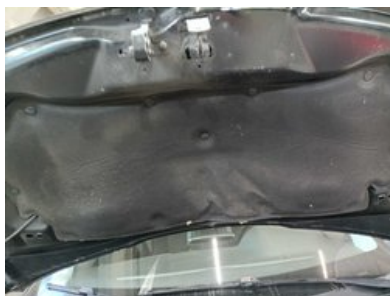
- ✓ **1. Передняя часть:** Шумоизоляция Капота - Состояние

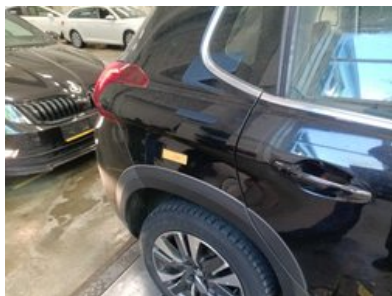
- ✓ **2. Боковая сторона:** Левая и Правая Сторона - Визуальные Повреждения и Царапины

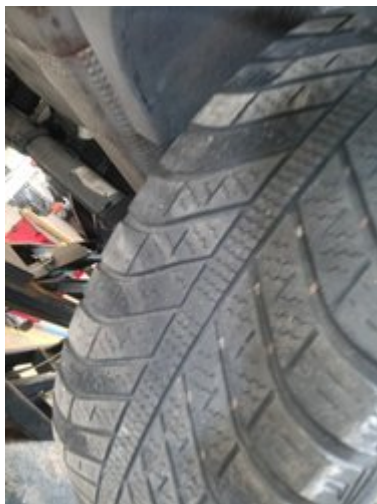
- ✓ **2. ДРУГОЕ:** Заменить Шины

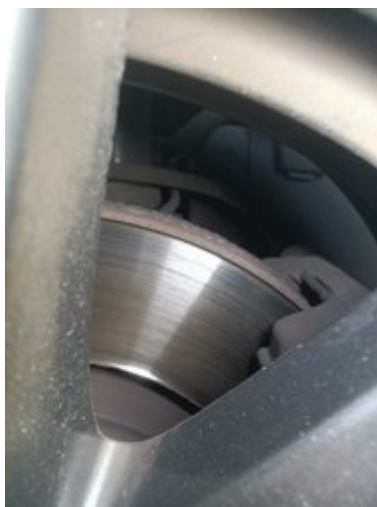
- 
- ✓ **3. ТОРМОЗА:** Передние Тормозные Диски Оба с Колодками
