# Отчёт о диагностике

## 2018 OPEL MOKKA X Innovation

### Детали диагностики

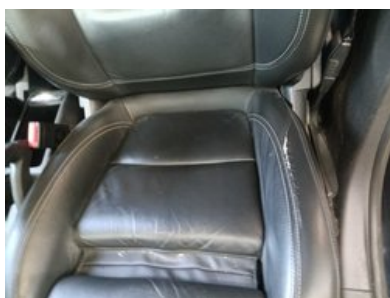
- ✓ **1. Сиденья:** Все Сиденья - Состояние

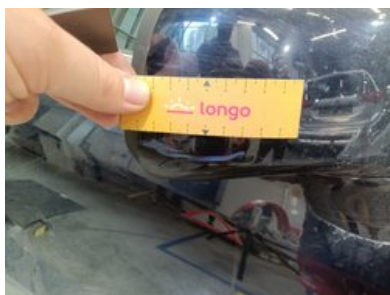
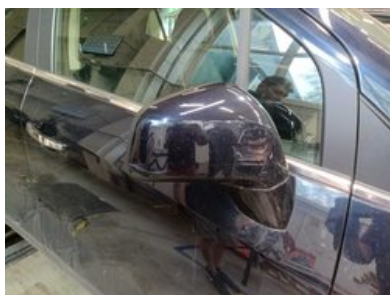
- ✓ **1. Боковая сторона:** Наружные Зеркала - Целостность Зеркала и Крепление к Автомобилю

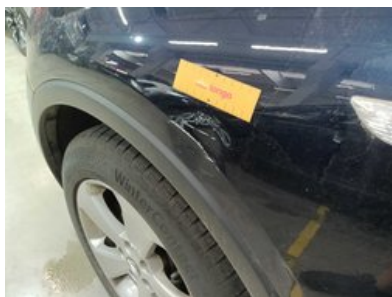
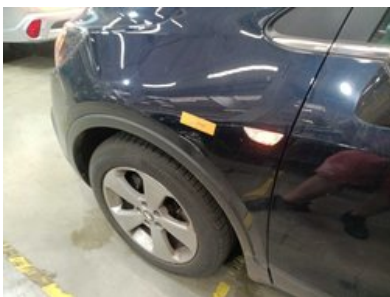
✓ **2. Боковая сторона:** Левая и Правая Сторона - Визуальные Повреждения и Царапины

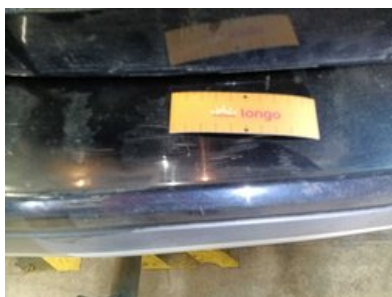
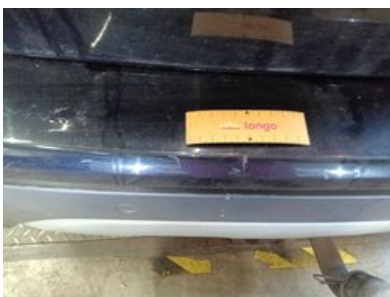
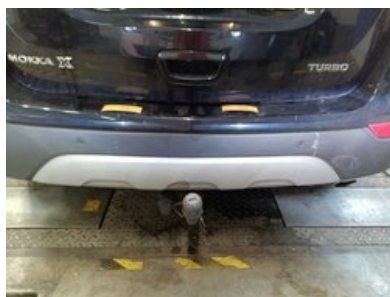
✓ **3. Задняя часть:** Задний бампер - Состояние и выравнивание

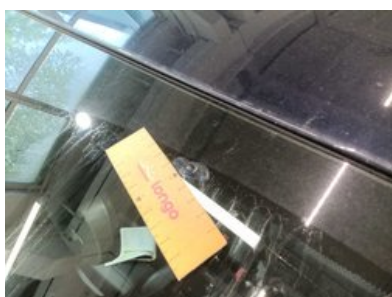
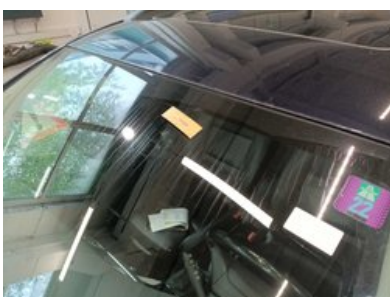
✓ **4. Передняя часть:** Целостность ветрового стекла - Без повреждений, исключая техосмотр

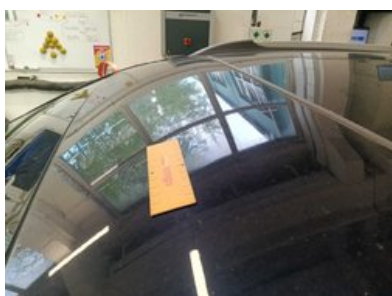
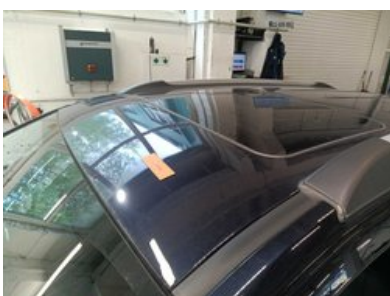
✓ **5. Прочее:** Крыша - Визуальные повреждения (например, от града)

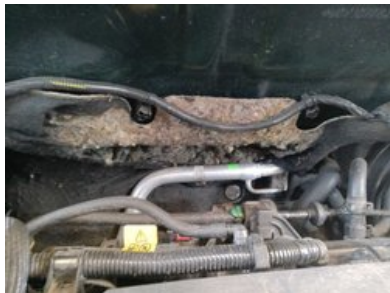
- ✓ **1. ДВИГАТЕЛЬ:** Перегородка Моторного Отсека
