# Отчёт о диагностике

## 2014 TOYOTA AURIS Sports Aspiration

Пробег на дату завершения: 230 027 km

Проверено сертифицированной диагностикой Longo Shared Service: Arnas S., Mindaugas G.

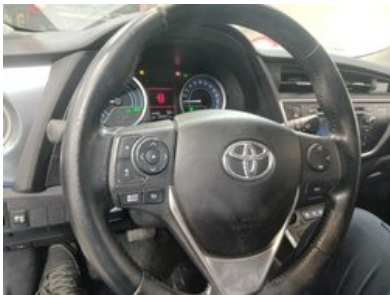
✔ 1. Передняя часть: Рулевое колесо - Состояние

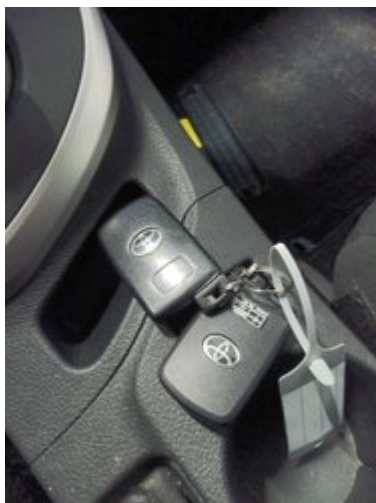
✓ **2. Внутри:** Аксессуары - Работоспособность и Состояние

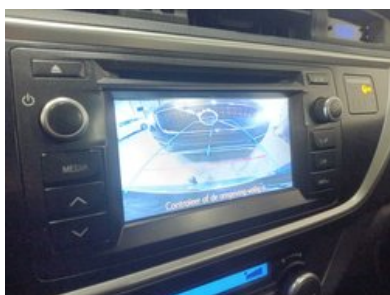
✓ **3. Внутри:** Аксессуары - Работоспособность и Состояние

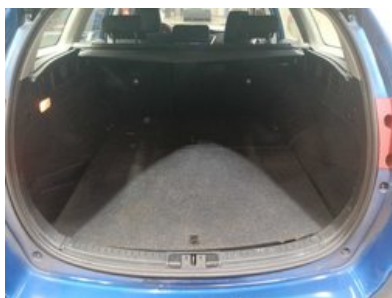
✓ **6. Внутри:** Аксессуары - Работоспособность и Состояние

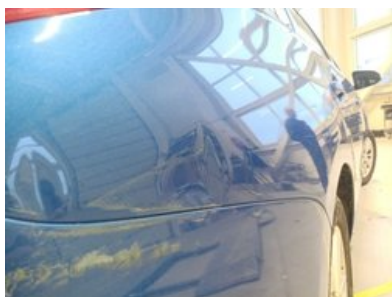
✓ **1. Боковая сторона:** Левая и Правая Сторона - Визуальные Повреждения и Царапины

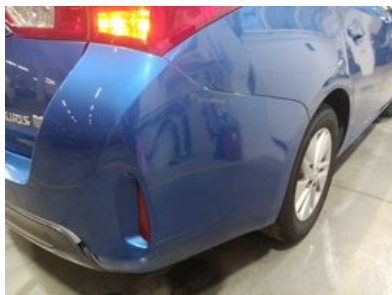
✓ **4. Прочее:** Дополнительные Работы по Полировке

- ✓ 1. Мойка кузова
- ✓ 2. Полная глубокая чистка салона с использованием только гипоаллергенных средств
- ✓ 3. Полировка кузова после чистки

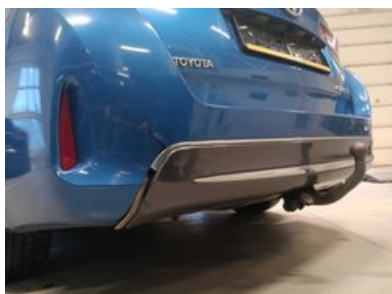
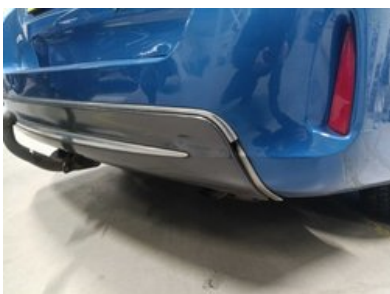
✓ **5. Прочее:** Звуковые Признаки (Болтающиеся Детали, Дребезжание и т.д.)

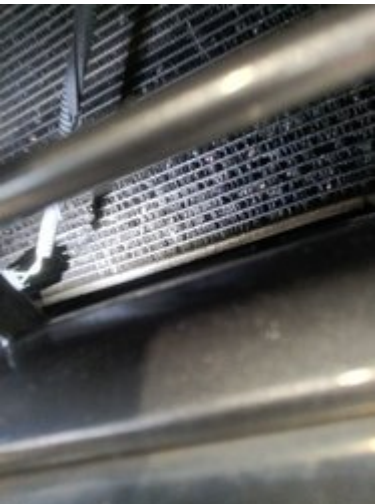
4. КОНДИЦИОНИРОВАНИЕ И ОТОПЛЕНИЕ: Конденсатор
