# Отчёт о диагностике

## 2021 PEUGEOT 208 Allure

Проверено сертифицированной диагностикой Longo Shared Service: Eimantas A., Arnas S.

В ходе комплексной диагностики, проведённой Longo, 7 неисправности были выявлены в транспортном средстве.

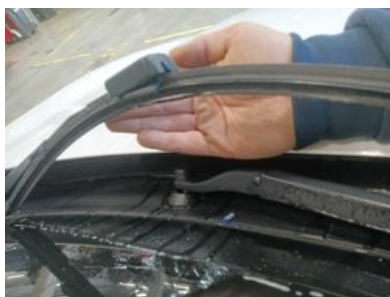
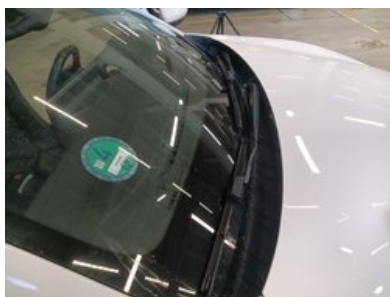
- ✓ 1. **Передняя часть:** Резина и Рычаг Стеклоочистителя (Передний и Задний) - Состояние

- ✓ 1. Заменить Передний Дворник (Механический)
- ✓ 2. Замена Масла и Фильтра Двигателя
- ✓ 3. Зарядить Аккумулятор

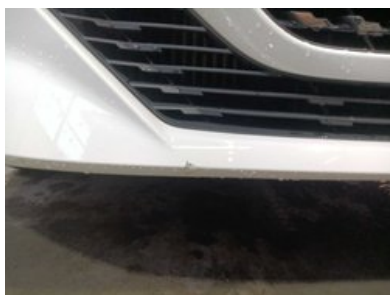
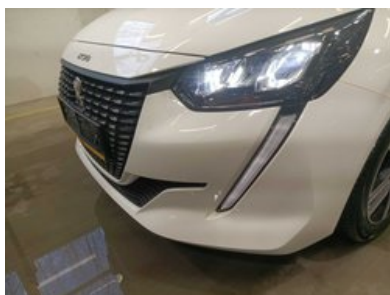
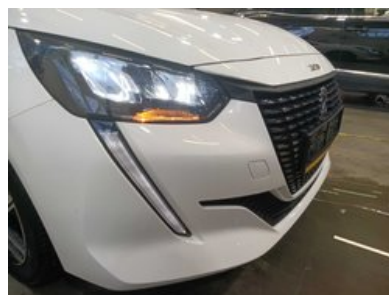
- ✓ 1. **Передняя часть:** Передний Бампер - Состояние и Выравнивание

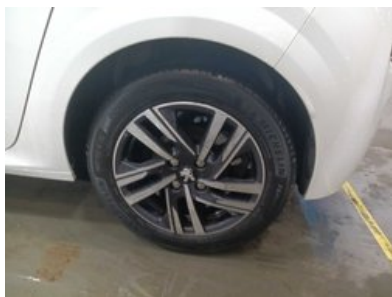
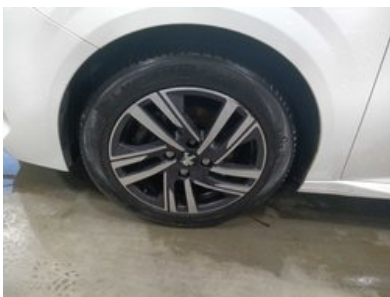
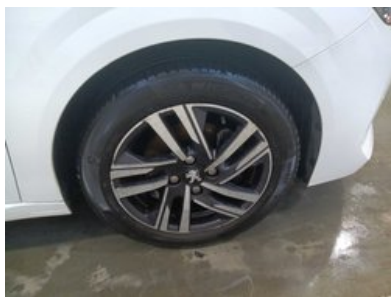
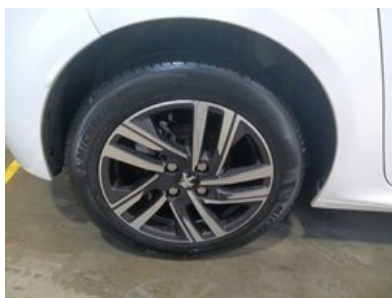
✓ **2. Боковая сторона:** Колеса - Состояние

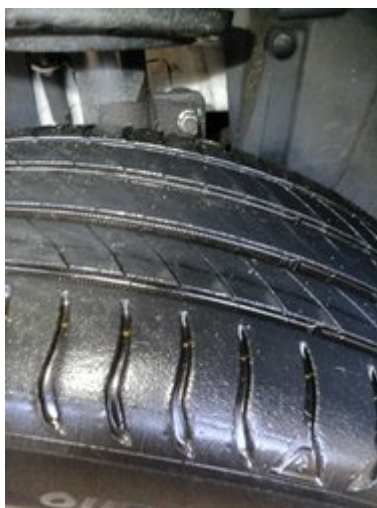
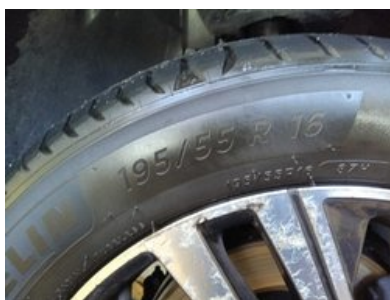
✓ **2. ДРУГОЕ:** Заменить Шины

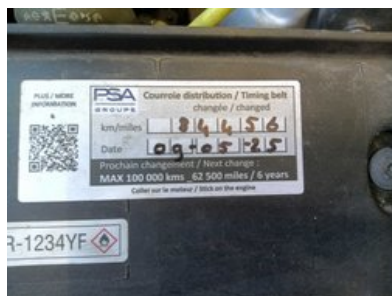
#### ✓ 4. ДВИГАТЕЛЬ: Ремень ГРМ
