# Diagnostikaaruanne

## 2020 SKODA KAROQ Sportline

### Diagnostika üksikasjad

### Tuvastatud puuduste kokkuvõte

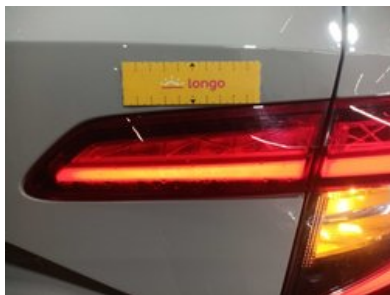
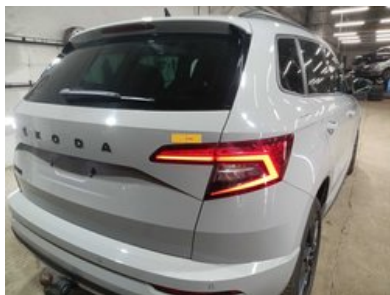
- ✓ **1. Tuled:** Tagatuled (Pidurituled, udutuled, suunatud) - Toimimine, kahjustused ja värv

- ✓ 1. Vaheta Tagumised Tuled

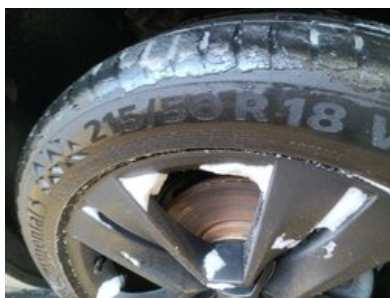
- ✓ **1. MUU:** Laadida Akut
- ✓ **2. MUU:** Mootoriõli ja Filtri Vahetus
- ✓ **3. MUU:** Vahetada Rehve

- ✓ 1. Mootori Alumine Kate Pagasiruumis
- ✓ 2. Voolik
- ✓ 3. Süüteküünlad
- ✓ 4. Mootoriõli ja Filtri Vahetus
- ✓ 5. Laadida Akut
- ✓ 6. Vahetada Rehve

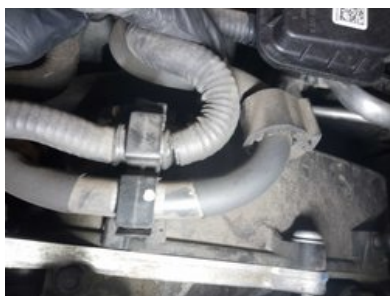
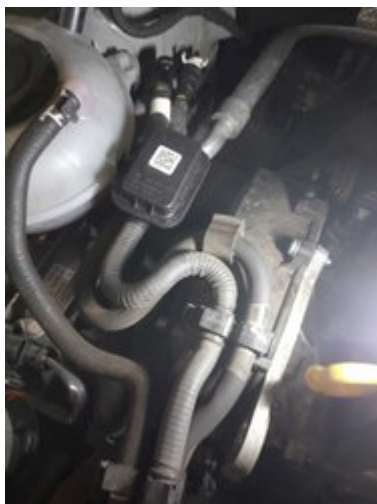
- ✓ **4. MOOTOR:** Mootori Alumine Kate Pagasiruumis
- ✓ **5. MOOTOR:** Voolik
