# Diagnostikaaruanne

## 2017 BMW 320 Advantage

### Diagnostika üksikasjad

### Tuvastatud puuduste kokkuvõte

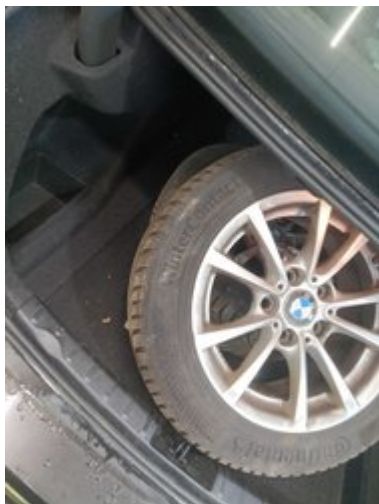
✓ **2. MUU:** Vahetada Rehve

- ✓ 1. Vahetada Rehve
- ✓ 2. Vedrustuse Alumine Võll (Mõlemad)
- ✓ 3. Mootooriõli ja Filtri Vahetus

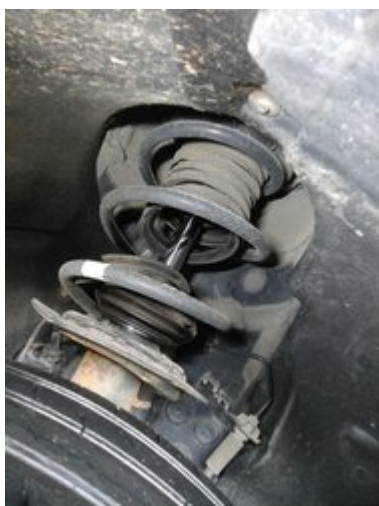
✓ **3. VEDRUSTUS:** Amortisaatori posti komplekt (mõlemad)

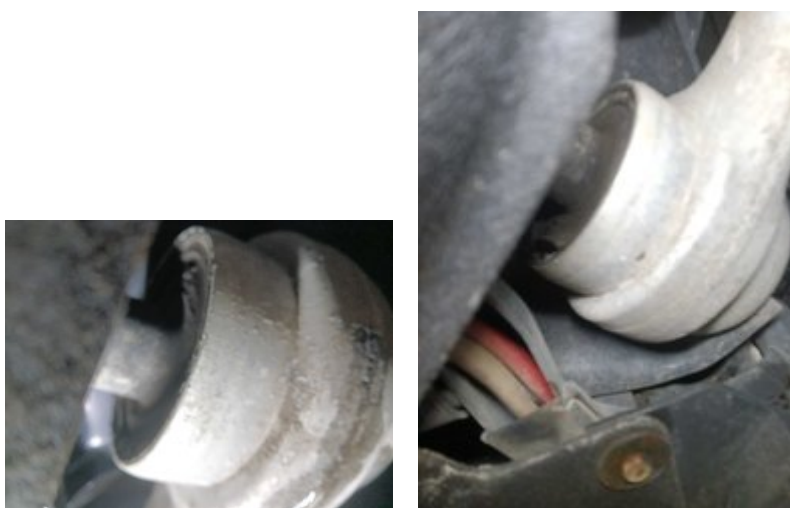
✓ **4. VEDRUSTUS:** Vedrustuse Alumine Õlg Mõlemad

- 1. Õlifilter (OE672/7A)
- 2. Esimise Hoovsa Puksiing (3146100022/HD)
- 3. 0W30 Quartz Ineo SDE 208L 5L

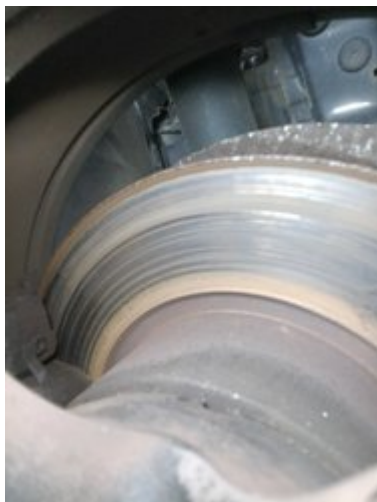
✔ **5. PIDURID:** Esimesed Pidurikettad Mõlemad
