# Diagnostikaaruanne

## 2014 FORD KUGA AWD Titanium

# Ettevalmistus- ja remondiaruanne

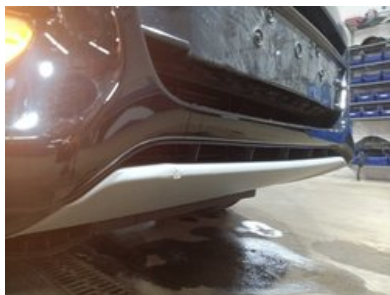
- ✓ **1. Esiosa:** Esistange - Seisukord ja Joondus

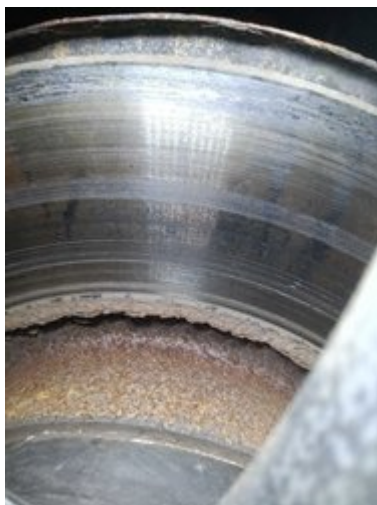
- ✓ **1. MUU:** Laadida Akut
- ✓ **2. MUU:** Mootoriõli ja Filtri Vahetus
- ✓ **3. MUU:** OBD Lugemine
- ✓ **4. MUU:** Jahutussüsteemi Täitmine
- ✓ **5. PIDURID:** Esimesed Pidurikettad Mõlemad koos Klotside

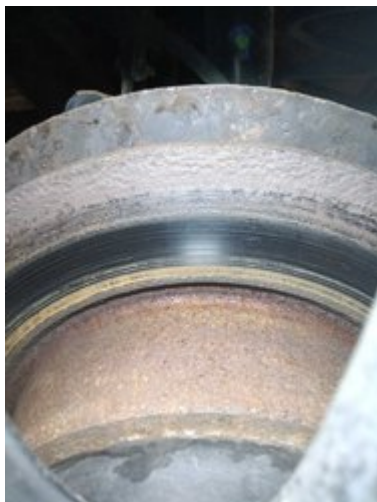
- ✓ **6. PIDURID:** Tagumine Piduri Ketas (Mõlemad) koos Klotsidega

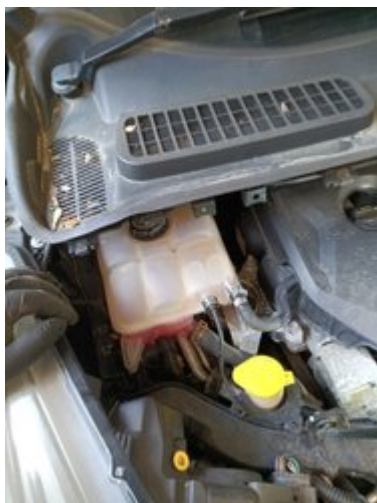
- ✓ **8. JAHUTUSSÜSTEEM:** Paisupaak

- ✓ 1. Sisselaskeloa/Klapikaas ja Tihend
- ✓ 2. Laadida Akut
- ✓ 3. Mootoriõli ja Filtri Vahetus
- ✓ 4. OBD Lugemine
- ✓ 5. Jahutussüsteemi Täitmine
- ✓ 6. Paisupaak
