# Diagnostikaaruanne

## 2024 SKODA OCTAVIA Business Edition

# Ettevalmistus- ja remondiaruanne

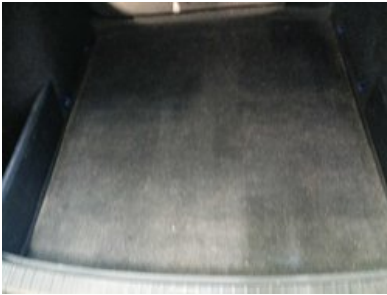
- ✓ **1. Salong:** Vaibad - Seisukord

- ✓ 1. Kere pesemine
- ✓ 2. Salongi süvapuhasus ainult hüpoallergeensete puhastusvahendidega
- ✓ 3. Kere poleerimine pärast puhastamist

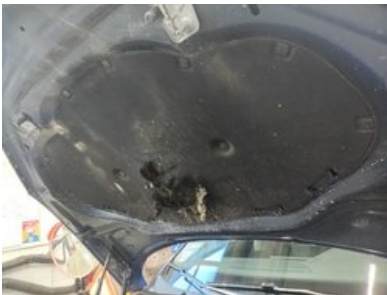
- ✓ **1. Esiosa:** Kapoti Heliisolatsioon - Seisukord

- ✓ 1. Mootoriõli ja Filtri Vahetus
- ✓ 2. Vaheta Mootorikapoti Heliisolatsioon

- 1. Õlifilter (OP616/3)
- 2. Quartz Ineo Xtra EC6 0W20 208L 4L
- 3. Õli Äravoolu Kork (32912281)
- 4. Hood Sound Insulation VAG 5E3863831 (RLD25633)

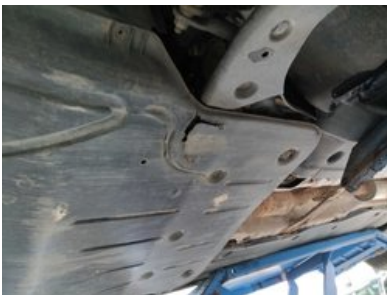
- ✓ **1. MUU:** Mootoriõli ja Filtri Vahetus

- ✓ **2. MOOTOR:** Mootori Alumine Kate
