# Diagnostikaaruanne

## 2018 BMW X3

### Diagnostika üksikasjad

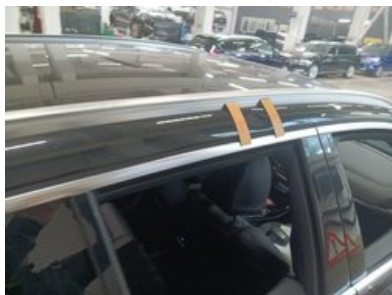
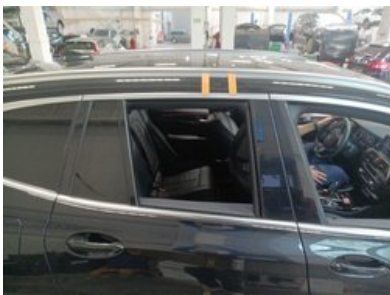
- ✓ **1. Külg:** Vasak ja Parem Külg - Nähtavad Kahjustused ja Kriimustused

- ✓ 1. Mõlkideta Remontimine

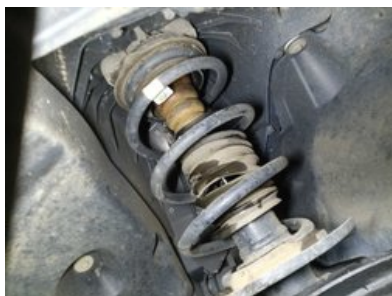
- ✓ **1. MUU:** Mootooriõli ja Filtri Vahetus
- ✓ **2. VEDRUSTUS:** Amortisaatori posti ülemine kinnitus (mõlemad)

- ✓ 1. Mootoriõli ja Filtri Vaetus

- 1. AdBlue 11L
- 2. Õlifilter (OE672/7A)
- 3. 0W30 Synpower MSTFE C2 208L 5L
