# Diagnostikaaruanne

## 2017 VOLKSWAGEN GOLF 7 Comfortline

# Ettevalmistus- ja remondiaruanne

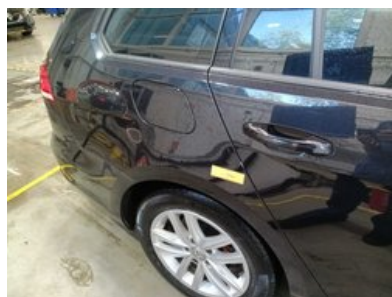
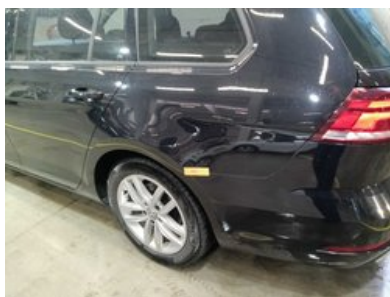
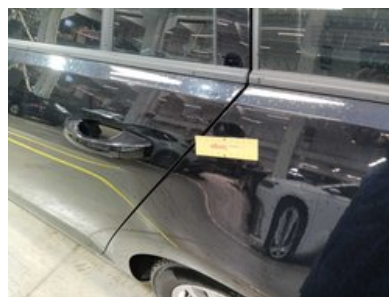
- ✓ **1. Külg:** Vasak ja Parem Külg - Nähtavad Kahjustused ja Kriimustused

- ✓ 1. Kere pesemine
- ✓ 2. Salongi süvapuhasus ainult hüpoallergeensete puhastusvahendidega
- ✓ 3. Kere poleerimine pärast puhastamist

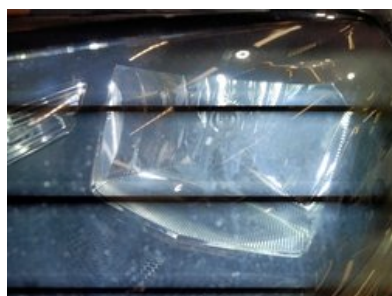
- ✓ **2. Tuled:** Lambipirimid

- ✓ 1. Mootoriõli ja Filtri Vahetus
- ✓ 2. Vaheta Pirn Esitulede Jaoks
- ✓ 3. Süsteemi Tühjendamine/Täitmine

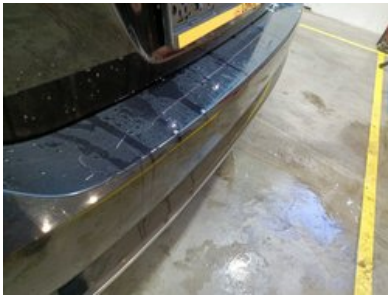
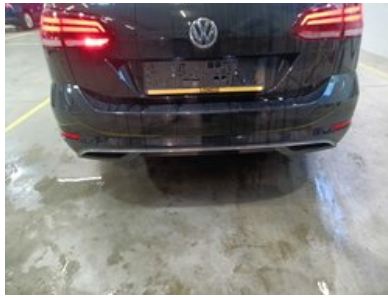
✓ **3. Tagaosa:** Tagumine stange - Seisukord ja joondus

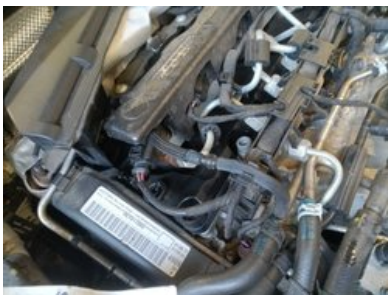
✓ **1. MOOTOR:** Kammelvälli Klapikate ja Tihend
