# Diagnostikaaruanne

## 2018 FORD KUGA Titanium

Sõiduk on kontrollitud vastavalt Longo 150-punktilisele kontrollnimekirjale, mis hõlmab kere välispinda, salongi ning tehnilist seisukorda. Läbiviidud kontrolli ja hindamise ajal kättesaadava teabe põhjal ei tuvastatud viiteid sõiduki osalemisele rasketes liiklusõnnetustes. Hooldusajaloo ja kohustuslike tehnoulevaatuste teave põhineb kättesaadaval dokumentatsioonil ning ekspordiriigi andmetel. Palume arvestada, et sõidukil võib esineda loomulikku kulumist, mis on aksepteeritav ning mida ei pruugita eraldi parandada.

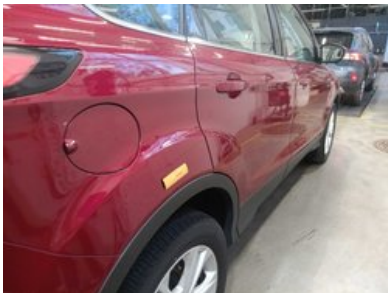
- ✓ **1. Külg:** Vasak ja Parem Külg - Nähtavad Kahjustused ja Kriimustused

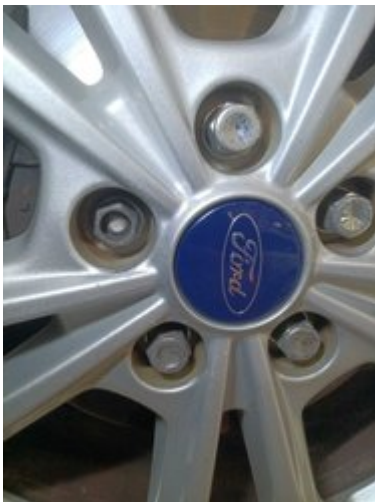
- ✓ **1. MUU:** Mootoriõli ja Filtri Vahetus
- ✓ **2. MUU:** Eemalda lukustatud rattapoldid

- ✓ 1. Mootoriõli ja Filtri Vahetus
- ✓ 2. Eemalda lukustatud rattapoldid

- 1. Õlfilter (OP629/1)
- 2. Õli Äravoolu Kork (256.850.001)
- 3. Ratta Polt (FE44949)
- 4. Quartz Ineo Xtra EC6 0W20 208L 4.1L
