# Diagnostikaaruanne

## 2019 PEUGEOT 3008 Executive

# Ettevalmistus- ja remondiaruanne

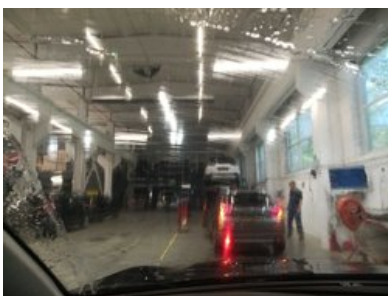
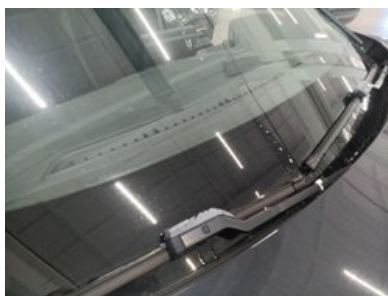
- ✓ **1. Esiosa:** Klaasipuhasti Kumm ja Käepide (Ees ja Taga) - Seisukord

- ✓ 1. Sisselaskeloa Ajamrihm
- ✓ 2. Vaheta Esiklaasi Kojamees (Mehaaniline)
- ✓ 3. Mootoriõli ja Filtri Vahetus

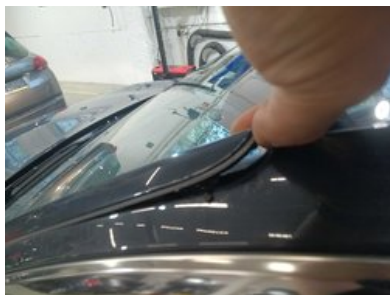
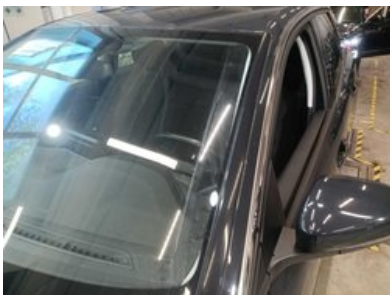
- ✓ **1. Esiosa:** Esiklaasi terviklikkus - puuduvad tehnöölevaatust välistavad kahjustused

- ✓ 1. Klaasiraam Esiklaasi Ümber
