# Diagnostikaaruanne

## 2020 SKODA KAROQ Business Edition

# Ettevalmistus- ja remondiaruanne

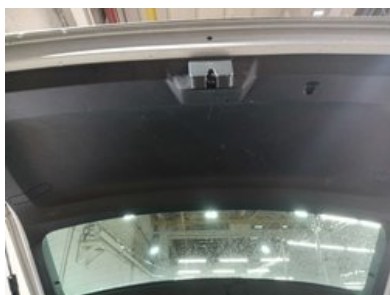
✓ **1. Salong:** Katted ja liistud - Seisukord

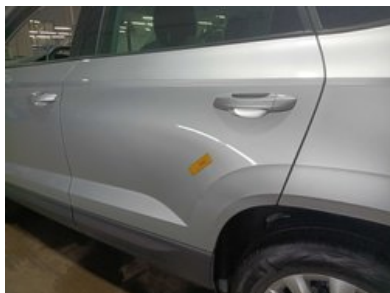
- ✓ **1. Külg:** Vasak ja Parem Külg - Nähtavad Kahjustused ja Kriimustused

- ✓ 1. Kere pesemine
- ✓ 2. Salongi süvapuhasustus ainult hüpoallergeensete puhastusvahendidega
- ✓ 3. Kere poleerimine pärast puhastamist

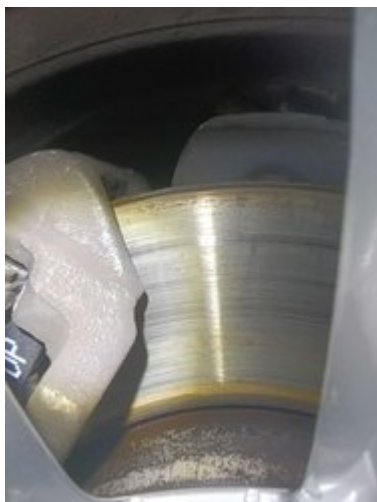
- ✓ **1. PIDURID:** Tagumised Piduriklotsid (Kõik)
- ✓ **2. PIDURID:** Esimesed Pidurikettad Mõlemad

- ✓ 1. Laadida Akut
- ✓ 2. Tagumised Piduriklotsid
- ✓ 3. Vedrustuse Alumine Võll (Mõlemad)
- ✓ 4. Vahetada Rehve

- 1. Tire MAXTREK 215/60R16 95T TREK M8 E C 72 (MXT00330)
- 2. Piduriklotside Komplekt (0986494659)
- 3. Kandevarre Puksiir (RH14-0043)

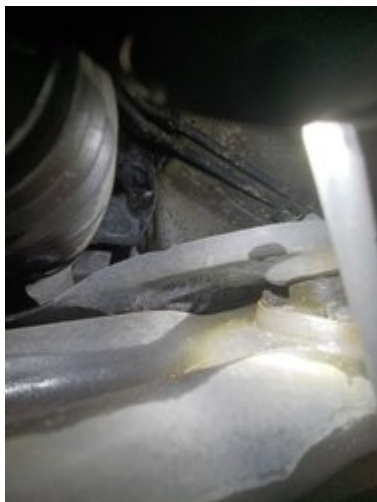
## ✓ 5. VEDRUSTUS: Vedrustuse Alumine Õlg Mõlemad
