# Diagnostikaaruanne

## 2020 VOLKSWAGEN GOLF 7 R-Line

Longo poolt läbi viidud põhjaliku diagnostika käigus, 5 puudust olid tuvastatud sõidukis.

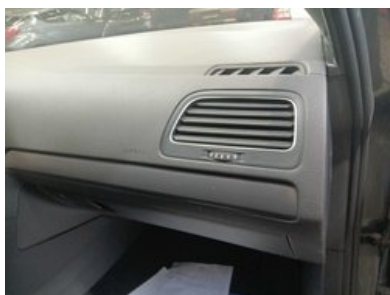
#### ✓ 1. Esiosa: Katted ja liistud - Seisukord

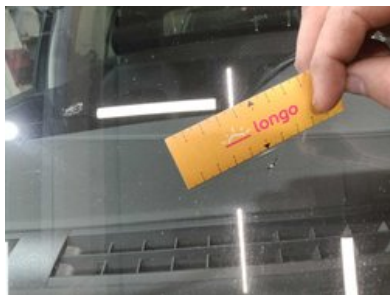
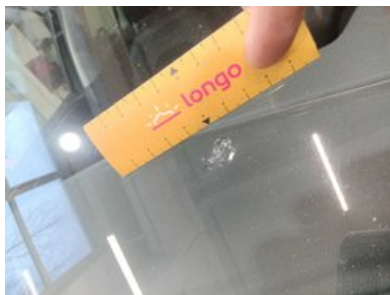
- ✓ **1. Esiosa:** Esiklaasi terviklikkus - puuduvad tehnoölevaatust välistavad kahjustused

- ✓ 1. Esiklaasi Vahetamine

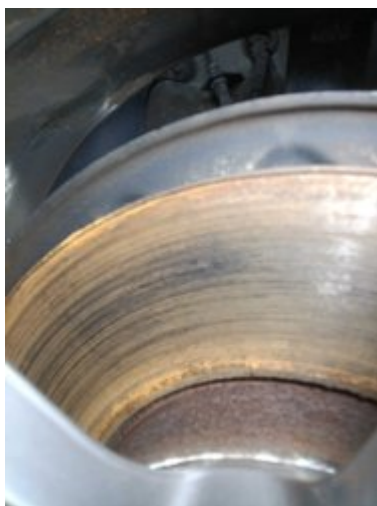
- ✓ **1. MUU:** Laadida Akut
- ✓ **2. MUU:** Mootoriõli ja Filtri Vahetus
- ✓ **3. PIDURID:** Esimesed Pidurikettad Mõlemad

- ✓ 1. Laadida Akut
- ✓ 2. Mootoriõli ja Filtri Vahetus
