Diagnostikaaruanne

2014 BMW X1 Business

Värv: Hall	CO_2 NEDC heitkogus: 160 g/km
Kütuse tüüp: Bensiin	
Keretüüp: Maastur	Täismass (GVW): 2060 kg
Uste arv: 5	Mootori suurus: 2.00 l
Istekohtade arv: 5	Silindrid: 4
Läbisõit: 215 990 km	Võimsus: 135 kw
VIN-kood: WBAVL91000VT82885	Kütusekulu: 6.80 l/100km
Käigukast: Automaatne	Rehvimõõt: 225/45 - 18"
Veoskeem: Tagavedu	Longo laoseisu ID: N263104
Longo Certified

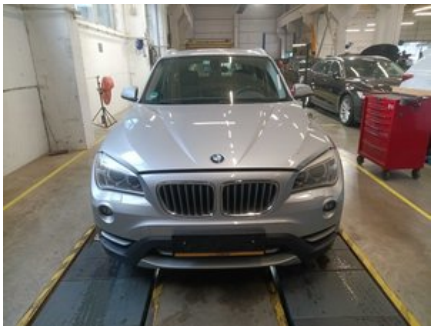
Longo poolt läbi viidud põhjaliku diagnostika käigus, 9 puudust olid tuvastatud sõidukis.

Salong	Välimus / Kere	Mehaaniline osa
2 tuvastatud puudust	Puudusi ei leitud	7 tuvastatud puudust

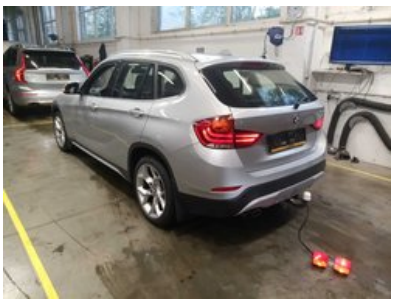
Mehaaniline osa

1. MUU: Mootooriõli ja Filtri Vahetus

2. PIDURID: Esimesed Piduriklotsid (Kõik)

3. PIDURID: Tagumine Piduri Ketas (Mõlemad)

4. MOOTOR: Kammelvälli Klapikate ja Tihend

5. MOOTOR: Õlipann

6. MOOTOR: Õlijahuti

7. ROOL: Geomeetria - terve sõiduk

- 1. Õlijahtija
- 2. Õlikart
- 3. Sisselaskeloa/Klapikaas ja Tihend
- 4. Mootooriõli ja Filtri Vahetus
- 5. Geomeetria - Terve Sõiduk

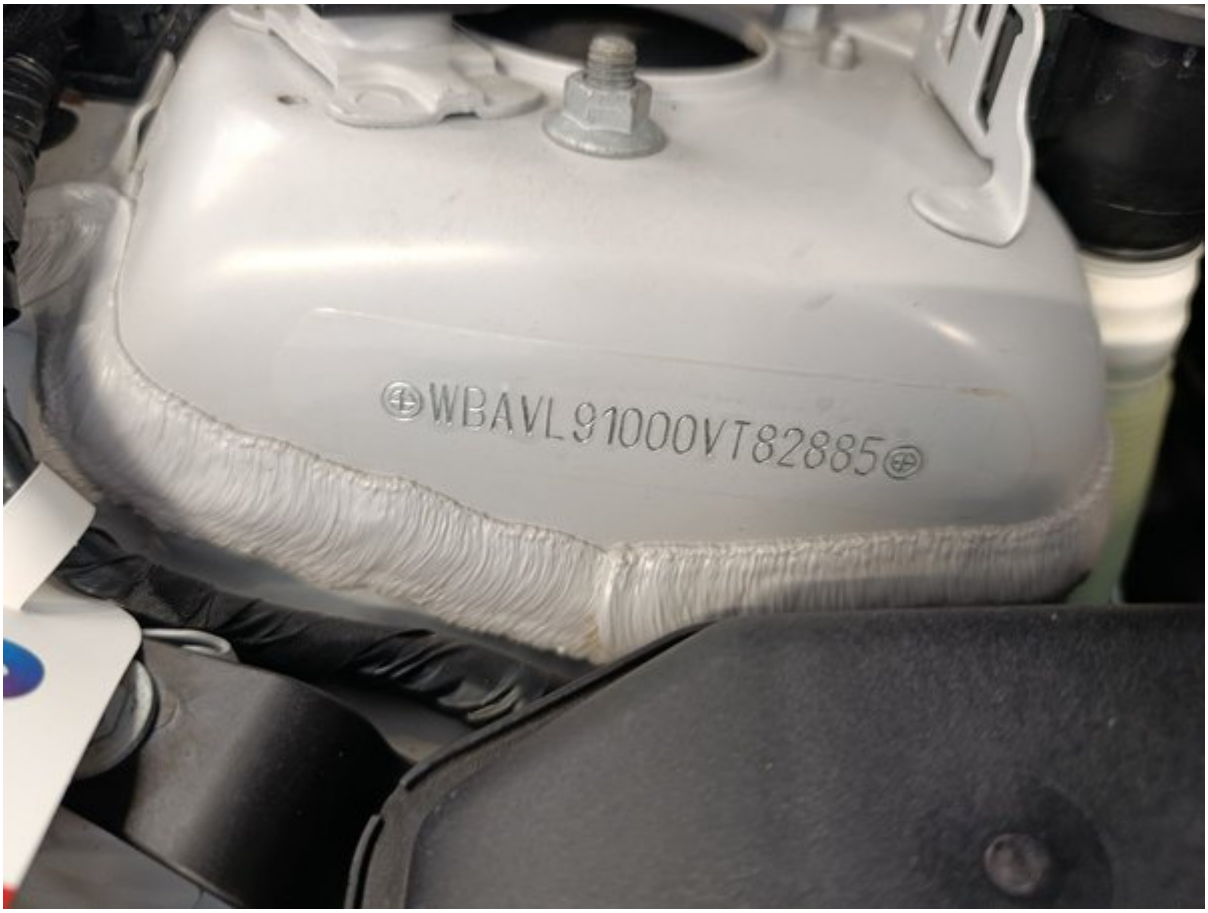
WBAVL91000VT82885

km/h
1/min x 1000
P
193 km
215990 066.9
