Diagnostikaaruanne

2023 KIA NIRO DynamicPlusLine

Diagnostika üksikasjad

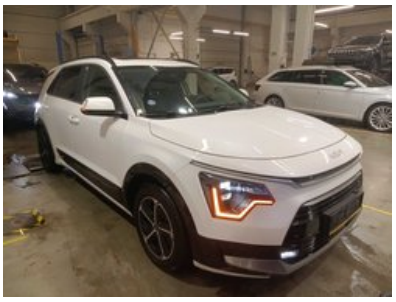
1. MUU: Mootooriõli ja Filtri Vahetus

2. PIDURID: Tagumine Piduri Ketas (Mõlemad)

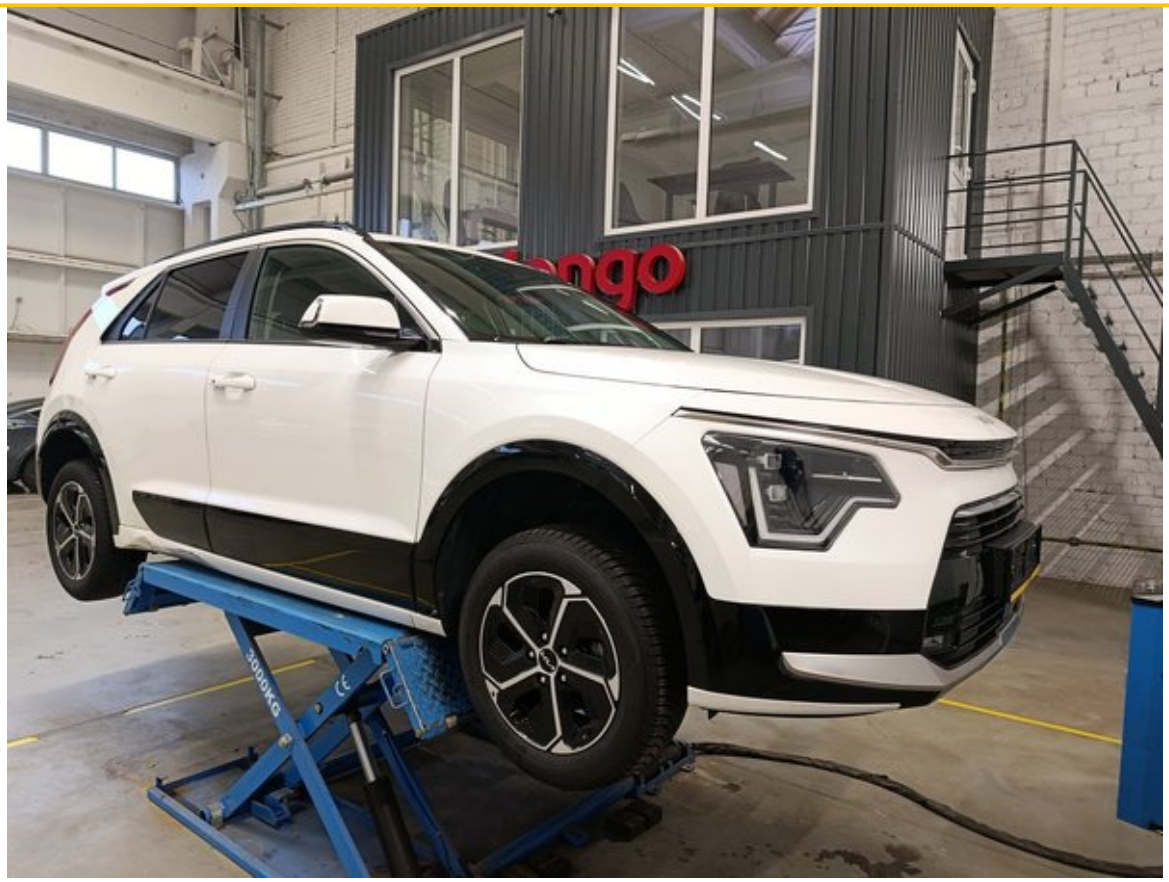
- 1. Õmble Eesmine Iste
- 2. Paranda Tagurpidi Peegel
- 3. Vahetada Õhurestikut

- 1. Mootooriõli ja Filtri Vahetus

1. Mootoroil 3.8L
2. Õlikarteri Tihend (EL243600)
3. Õlifilter (ADS72101)
4. Õhuvõre (GTV588)
