Diagnostikaaruanne

2015 OPEL MERIVA Berlin

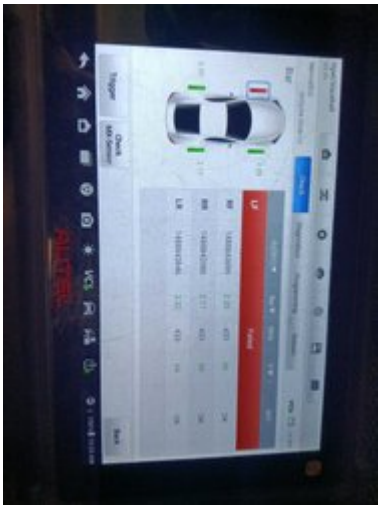
1. MOOTOR: Kammelvälli Klapikate ja Tihend

2. ÜLDINE ELEKTER: TPMS (Välimine)

3. MUU: Mootooriõli ja Filtri Vahetus

4. PIDURID: Esimesed Pidurikettad Mõlemad

- 1. Esimesed Pidurikettad (Mõlemad)
- 2. Sisselaskeloa/Klapikaas ja Tihend
- 3. Tagumine Pidurиketas (Mõlemad)
- 4. Mootooriõli ja Filtri Vahetus

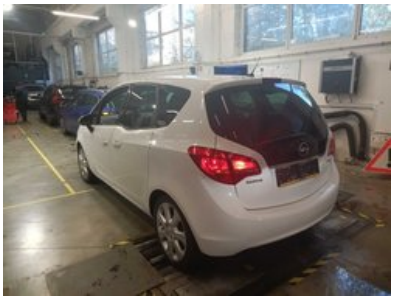
5. PIDURID: Tagumine Piduri Ketas (Mõlemad)
