Diagnostikaaruanne

2022 AUDI A5 Sportback MHEV S edition

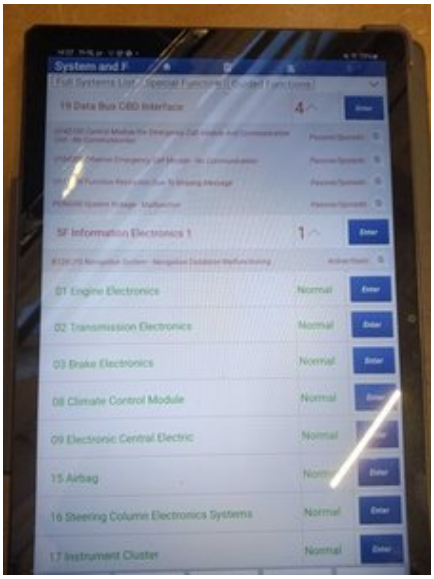
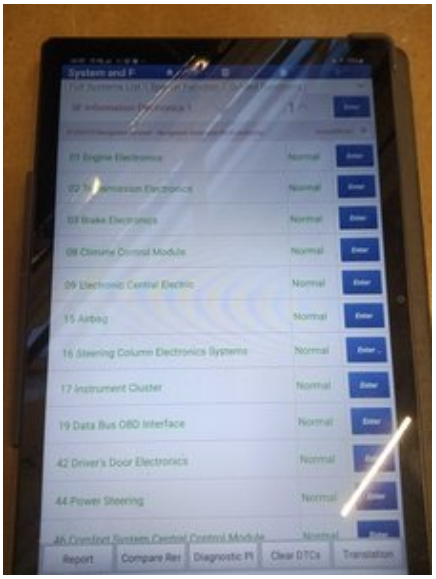
OBD II diagnostika

1. MUU: Mootoriõli ja Filtri Vahetus

2. MUU: Vahetada Rehve

3. PIDURID: Esimesed Pidurikettad Mõlemad koos Klotside

4. PIDURID: Tagumine Piduri Ketas (Mõlemad) koos Klotsidega
