Diagnostikaaruanne

2017 AUDI A4 Design Pro Line Plus

Diagnostika üksikasjad

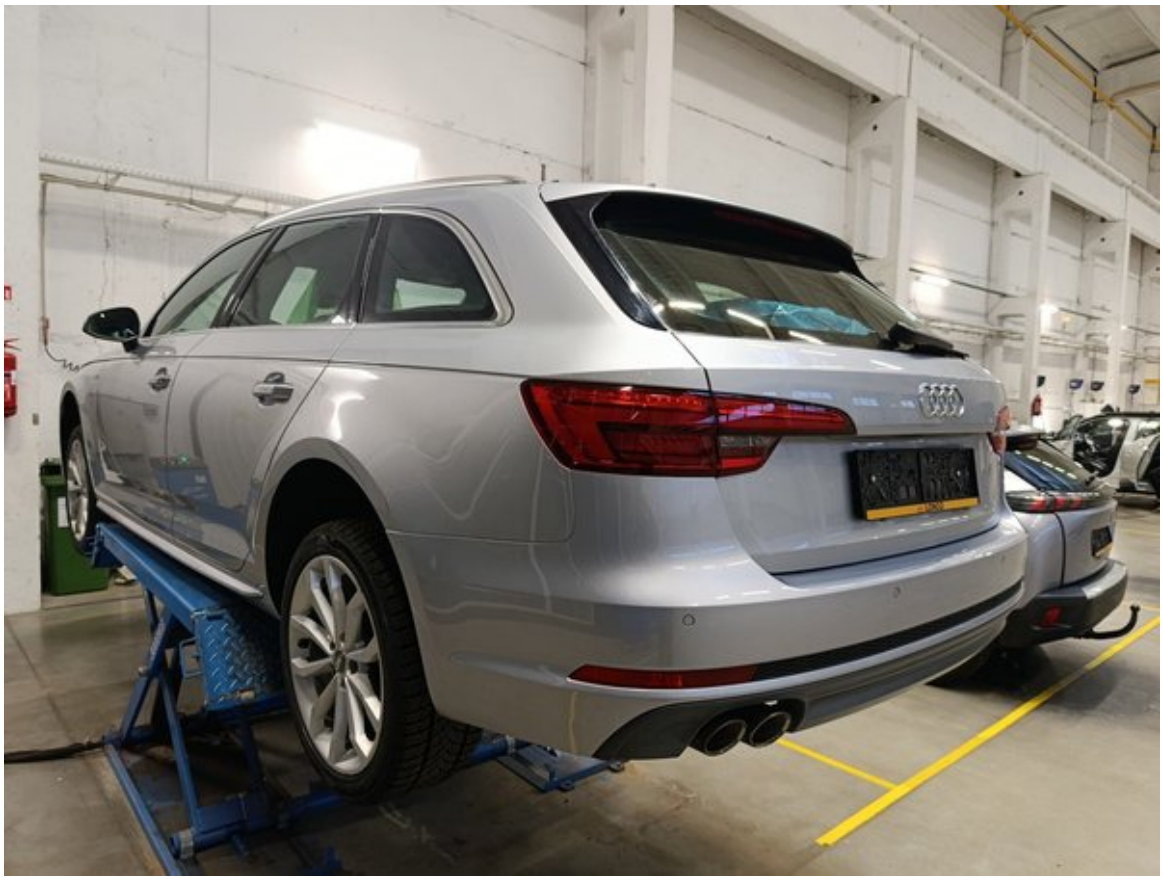
TotalEnergies
Oil:
5W30
Oil Filter Change:
Next Oil Change
LONGO

Servicing & checks
Service intervals
Next oil change in
15000 km / 361 days
Next inspection in
30000 km / 726 days
Reset oil change interval
8:35
FM
LIETUS

- 1. Vahetada Rehve
- 2. Mootooriõli ja Filtri Vahetus
