Diagnostikaaruanne

2023 NISSAN LEAF Visia 40 kWh

Tuvastatud puuduste kokkuvõte

Longo poolt läbi viidud põhjaliku diagnostika käigus, 3 puudust olid tuvastatud sõidukis.

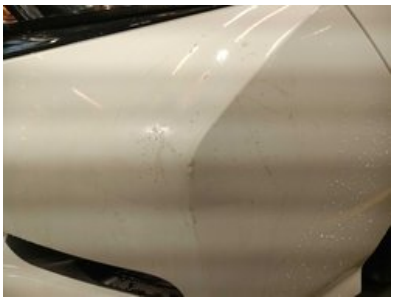
Välimus / Kere

1. Esiosa: Esistange - Seisukord ja Joondus

2. Külg: Vasak ja Parem Külg - Nähtavad Kahjustused ja Kriimustused

- 1. Mõlkideta Remontimine
