Diagnostikaaruanne

2014 NISSAN QASHQAI Tekna

Diagnostika üksikasjad

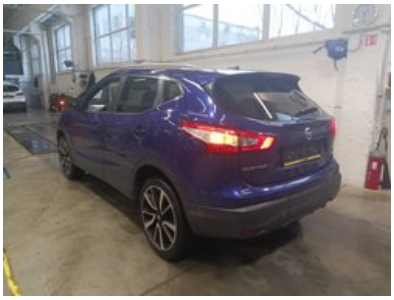
6. ROOL: Roolivarda Otsakaant

7. PIDURID: Esimesed Pidurikettad Mõlemad

- 1. Vaheta Esiklaasi Kojamees (Mehaaniline)
- 2. Vaheta Tagaklaasi Kuhjar (Mehaaniline)
- 3. Laadida Akut
- 4. Mootooriõli ja Filtri Vahetus
- 5. Sisselaskeloa/Klapikaas ja Tihend
- 6. Roolivarda Otsaklits
- 7. Esirattate Joondamine (Koondumine)
