Diagnostikaaruanne

2017 AUDI A6 Edition

Diagnostika üksikasjad

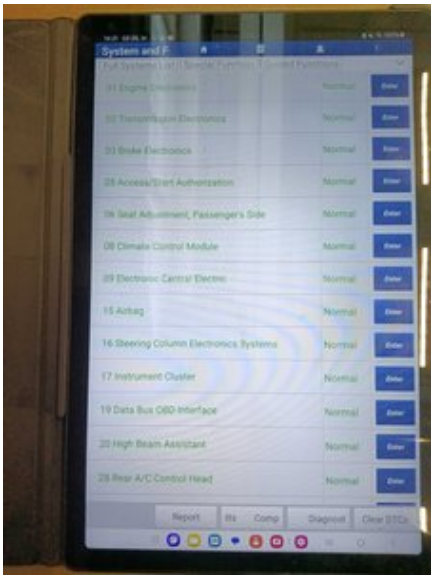
OBD II diagnostika

1. Esiosa: Klaasipuhasti Kumm ja Käepide (Ees ja Taga) - Seisukord

2. Esiosa: Klaasipuhasti Kumm ja Käepide (Ees ja Taga) - Seisukord

3. Toiming: Navigatsiooni- ja raadiosüsteem - Toimimine

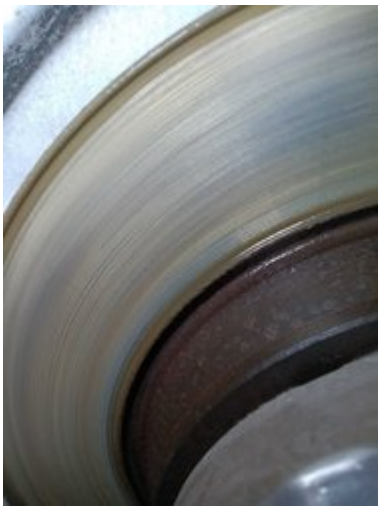
Mehaaniline osa

1. MUU: Laadida Akut

2. MUU: Vahetada Rehve

3. MUU: Mootooriõli ja Filtri Vahetus

4. PIDURID: Tagumine Piduri Ketas (Mõlemad)

5. PIDURID: Esimesed Pidurikettad Mõlemad

6. MOOTOR: Õlipann - Alumine

7. VEDRUSTUS: Esimise Vedrustuse Tagumise Alumise Kanduri Puksid
