Diagnostikaaruanne

2019 SKODA OCTAVIA Sport Business

Diagnostika üksikasjad

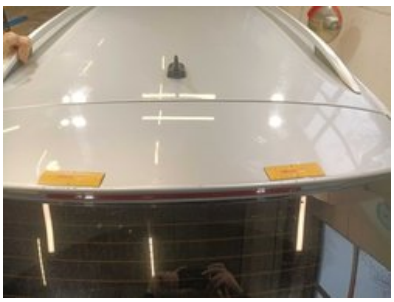
1. Muu: Täiendavad Poleerimistööd

2. Tagaosa: Tagumine stange - Seisukord ja joondus

3. Tagaosa: Pagasiluuk - Nähtavad kahjustused

4. Külg: Vasak ja Parem Külg - Nähtavad Kahjustused ja Kriimustused

5. Külg: Vasak ja Parem Külg - Nähtavad Kahjustused ja Kriimustused

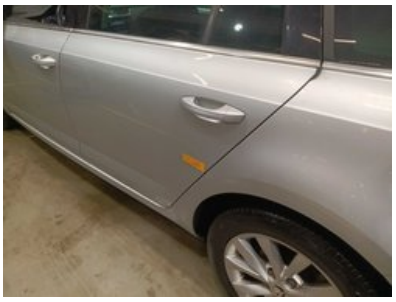
6. Külg: Vasak ja Parem Külg - Nähtavad Kahjustused ja Kriimustused
