Diagnostikaaruanne

2015 OPEL MERIVA Cosmo

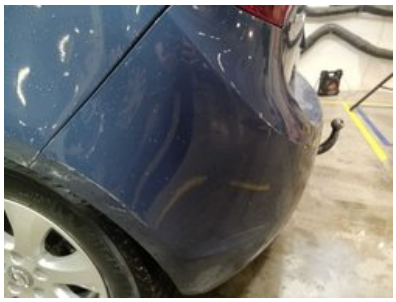
Välimus / Kere

1. Tagaosa: Tagumine stange - Seisukord ja joondus

2. Muu: Katus - Nähtavad kahjustused (nt rahekahjustused)

3. Muu: Täiendavad Poleerimistööd
