Diagnostikaaruanne

2015 VOLVO XC60 Summum

Diagnostika üksikasjad

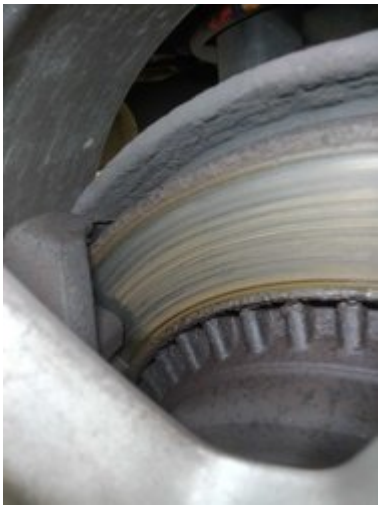
Mehaaniline osa

1. MUU: Mootoriõli ja Filtri Vahetus

2. VEDRUSTUS: Vedrustuse Alumise Õla Eesmine Puks

3. KERE - EESOSA: Kahjustus

4. PIDURID: Tagumine Piduri Ketas (Mõlemad)

- 1. Mootooriõli ja Filtri Vahetus

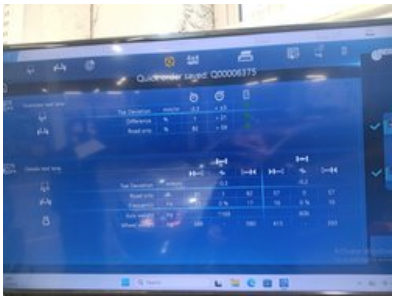
1. Diagnostika Foto

2. Piduristendi Tulemused

3. Kliimaseadme Mõõtmine

4. Lisa Foto Esisalongist
