Diagnostikaaruanne

2010 OPEL INSIGNIA Sedan

Ettevalmistus- ja remondiaruanne

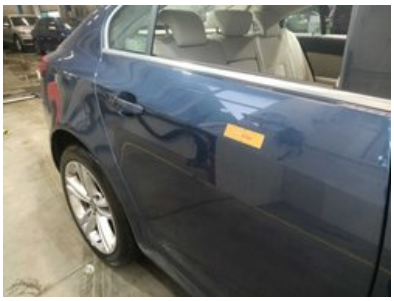
Salong

1. Esiosa: Rool - Seisukord

2. Uksed: Uksekäepidemed - Toimimine ja Seisukord

3. Uksed: Elektriakende Toimimine - Kõik Aknad

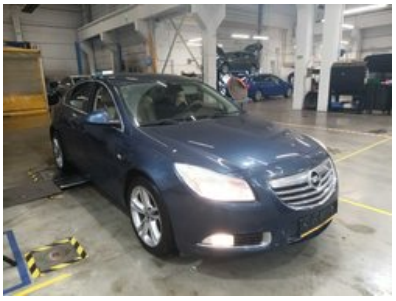
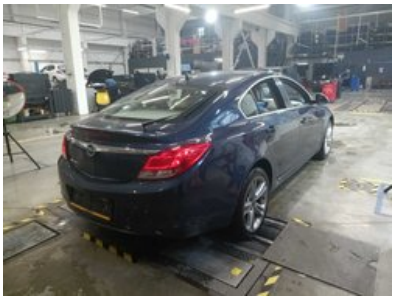
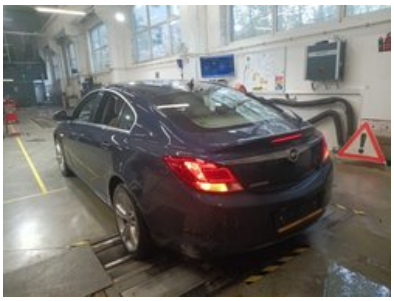
1. MUU: Remondib Juhtmestikku

2. MUU: Mootooriõli ja Filtri Vahetus

3. PIDURID: Tagumine Piduri Ketas (Mõlemad)

4. HEITGAASISÜSTEEM: Toru - Esi/Allalaskuv

5. MANUAAL KÄIGUKAST: Käigukast

6. MOOTOR: Õlijahuti

7. MOOTOR: Kinnitus - Parem (Mootorisektsioon)

8. VEDRUSTUS: Vedrustuse Alumise Õla Puksid Mõlemad

- 1. Parema Mootorikambri Kinnitus
- 2. Käigukast
- 3. Toru - Ees/Allatuletoru
- 4. Mootooriõli ja Filtri Vahetus
- 5. Remondib Juhtmestikku
- 6. Vaheta Pirn Esitulede Jaoks
- 7. Vaheta Pirn Tagumiste Udutulede Jaoks
- 8. Esirattate Joondamine (Koondumine)
- 9. Süüteküünlad
