Diagnostikaaruanne

2020 SKODA OCTAVIA Sport Business

Ettevalmistus- ja remondiaruanne

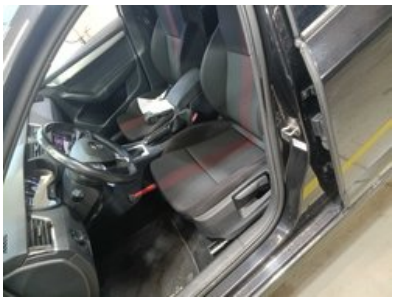
Salong

1. Salong: Salongi Valgustus - Toimimine ja Kahjustused

2. Salong: Käigukang Katik ja Käigukang Nupp - Seisukord

3. Salong: Katted ja liistud - Seisukord

4. Salong: Katted ja liistud - Seisukord

5. Salong: Tarvikud - Toimimine ja Seisukord

6. Istmed: Kõik Istmed - Seisukord

7. Uksed: Uste Kummitihendid

- 1. Vaheta Ukse Kummitihend
