Diagnostikaaruanne

2022 SKODA OCTAVIA MHEV Business Editi

Ettevalmistus- ja remondiaruanne

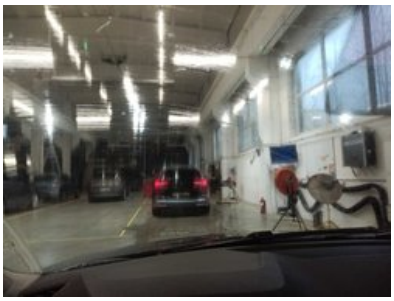
Salong

1. Esiosa: Klaasipuhasti Kumm ja Käepide (Ees ja Taga) - Seisukord

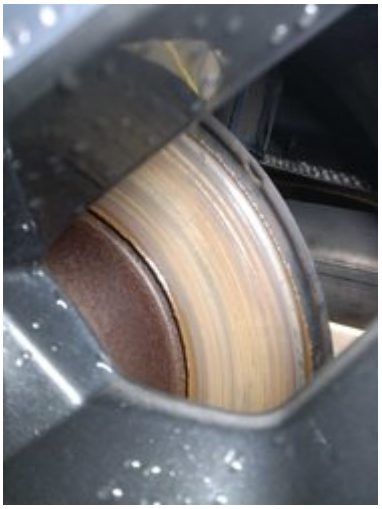
1. MUU: Mootooriõli ja Filtri Vahetus

2. VEDRUSTUS: Vedrustuse Alumise Õla Puksid Mõlemad

3. PIDURID: Tagumine Piduri Ketas (Mõlemad)

4. PIDURID: Esimesed Pidurikettad Mõlemad

- 1. Vaheta Esiklaasi Kojamees (Mehaaniline)
- 2. EVAP
- 3. Vedrustuse Alumise Võlla Puksid (Mõlemad)
- 4. Mootooriõli ja Filtri Vahetus
