Diagnostikaaruanne

2018 VOLKSWAGEN PASSAT B8 Comfortlin

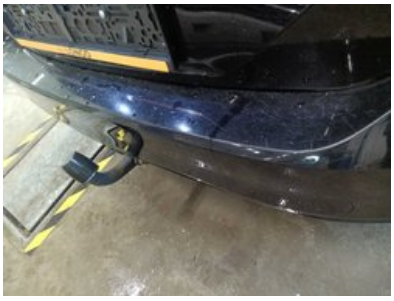
3. Külg: Vasak ja Parem Külg - Nähtavad Kahjustused ja Kriimustused

4. Tagaosa: Tagumine stange - Seisukord ja joondus

5. Esiosa: Kapott - Nähtavad Kahjustused

6. Esiosa: Esiklaasi terviklikkus - puuduvad tehnoülevaatust välistavad kahjustused
