Diagnostikaaruanne

2019 AUDI Q5 quattro Sport S Line Edition

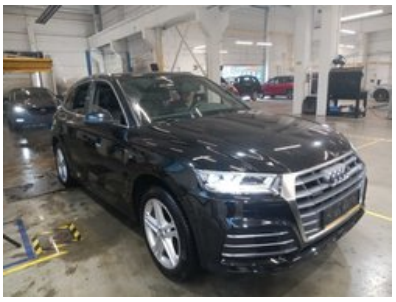
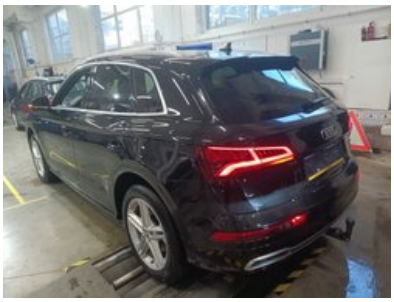
1. Lisa AdBlue
