Diagnostikaaruanne

2017 HONDA HR-V Executive

Diagnostika üksikasjad

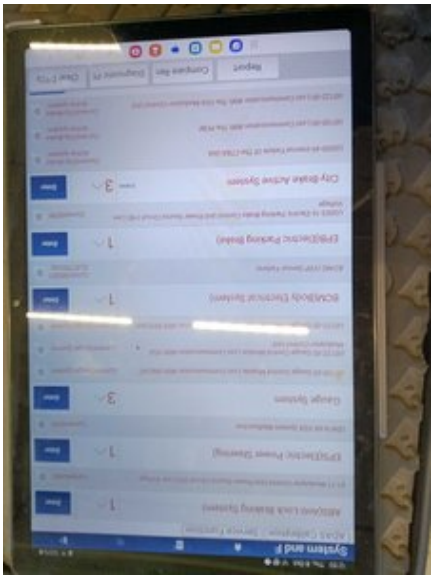
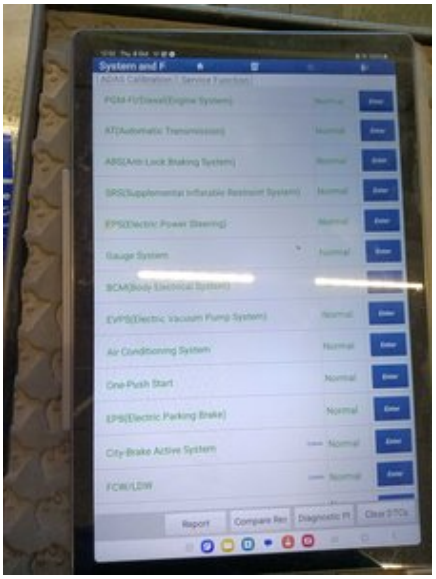
Longo poolt läbi viidud põhjaliku diagnostika käigus, 4 puudust olid tuvastatud sõidukis.

Salong	Välimus / Kere	Mehaaniline osa
Puudusi ei leitud	1 tuvastatud puudust	3 tuvastatud puudust
