Diagnostikaaruanne

2022 AUDI E-Tron Limited Edition

Diagnostika üksikasjad

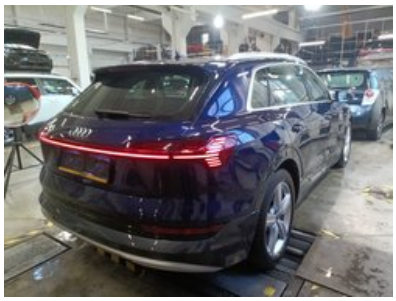
Mehaaniline osa

1. MUU: Vahetada Rehve

- 1. Vahetada Rehve
