Diagnostikaaruanne

2019 KIA CEED DynamicPlusLine

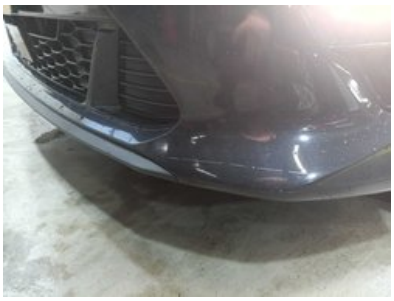
1. Muu: Täiendavad Poleerimistööd
