Diagnostikaaruanne

2017 BMW 520 M Sport Edition

Diagnostika üksikasjad

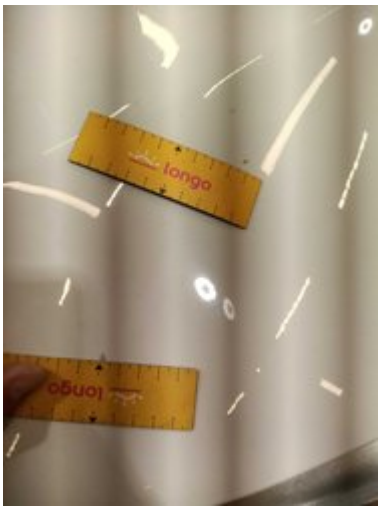
1. Esiosa: Kapott - Nähtavad Kahjustused

2. Esiosa: Esiklaasi terviklikkus - puuduvad tehnoülevaatust välistavad kahjustused

3. Esiosa: Esistange - Seisukord ja Joondus

4. Külg: Välispeeglid - Peeglite Terviklikkus ja Kinnitamine Auto Külge

5. Külg: Vasak ja Parem Külg - Nähtavad Kahjustused ja Kriimustused

6. Külg: Vasak ja Parem Külg - Nähtavad Kahjustused ja Kriimustused

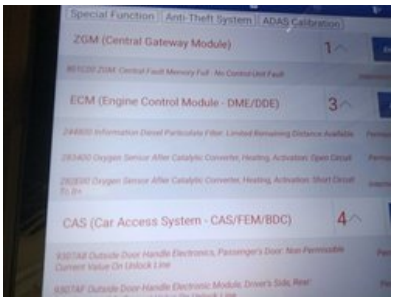
1. LÕPPHAMMASTIK, VÕLL JA TELJED: Lõppülekanne

2. MUU: Mootooriõli ja Filtri Vahetus

3. MOOTOR: Lambda

- 1. Lambda
- 2. Mootoriõli ja Filtri Vahetus

1. Õlifilter (OE672/7A)
2. Total Ineo First 0W30 208L 5L
3. Lambda Andur (0281004746)
